NOMBRE DE LA AUDITORIA/SERVICIO DE ASEGURAMIENTO Auditoría al procedimiento Incendios Estructurales de Gran Altura

OBJETIVO: Verificar y comprobar la gestión frente al cumplimiento del procedimiento Incendios Estructurales en edificaciones de Gran Altura y documentos asociados inmersos en el proceso Manejo.

ALCALDÍA MAYOR
DE BOGOTÁ D.C.
SEGURIDAD, CONVIVENCIA Y JUSTICIA
Unidad Administrativa Especial Cuerpo
Oficial de Bomberos

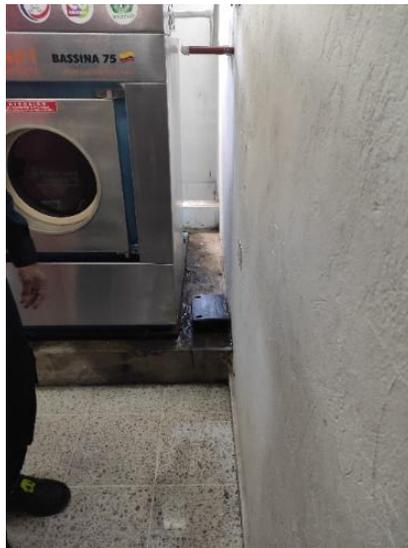
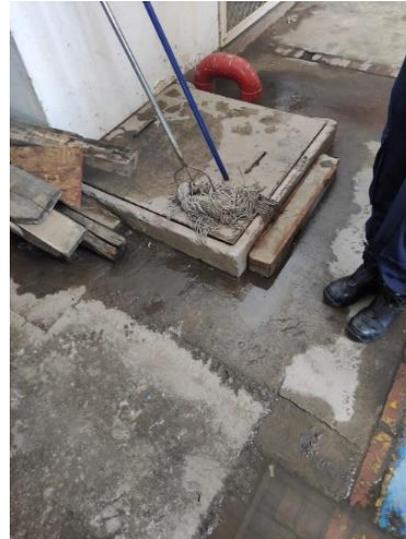
- La lavadora no está funcionando de manera correcta dado a que se sale el agua y no centrifuga.

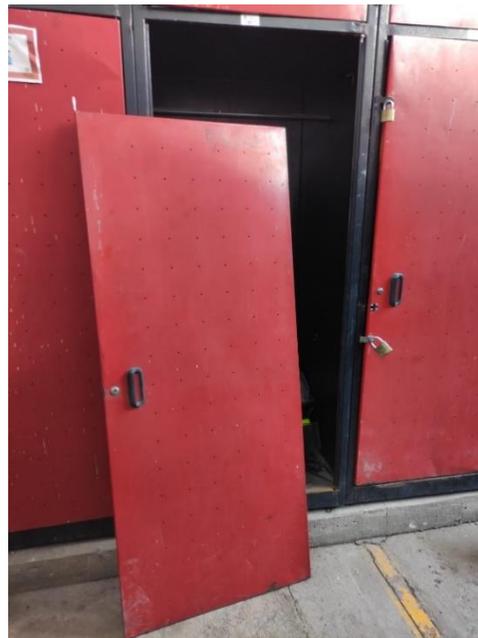
- La planta eléctrica no funciona desde que la instalaron
- Algunos de los estantes donde se guardan las cómodas se encuentran en mal estado

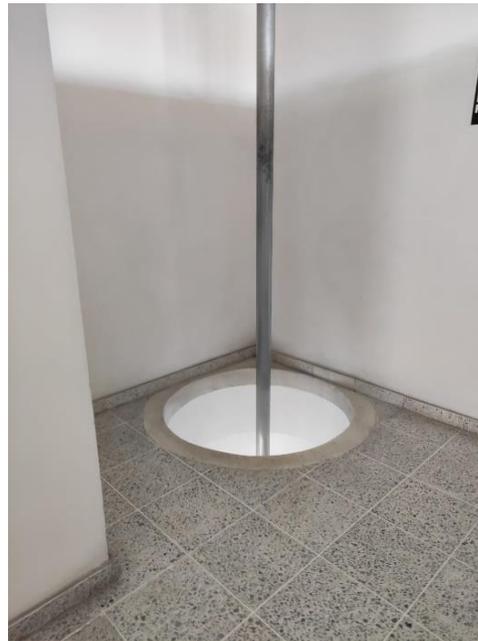
- Se realizó la instalación de bombas de agua, sin embargo, no funcionan
- El sitio en donde se encuentran los tubos de descenso no cuenta con rejillas de seguridad ni cintas antideslizantes generando un riesgo de accidente.

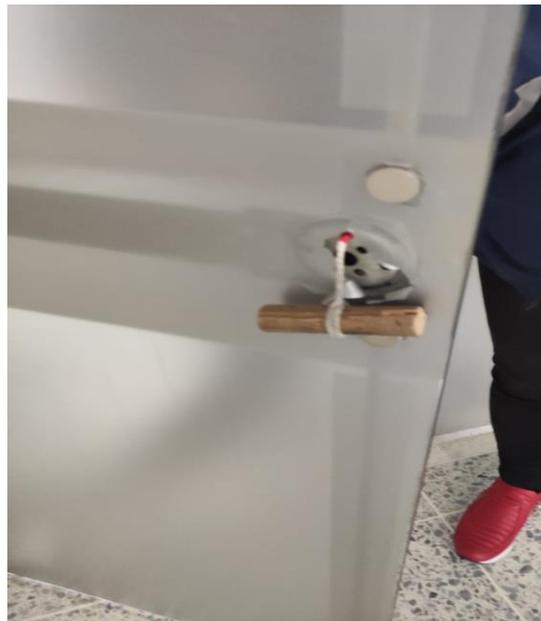
- Puertas en mas estado: La puerta que se instaló para la entrada y salida de máquinas genera ruido al funcionar, La puerta que da acceso al parqueadero se rompió y no ha sido arreglada y una de las puertas que da a las habitaciones no tiene manija

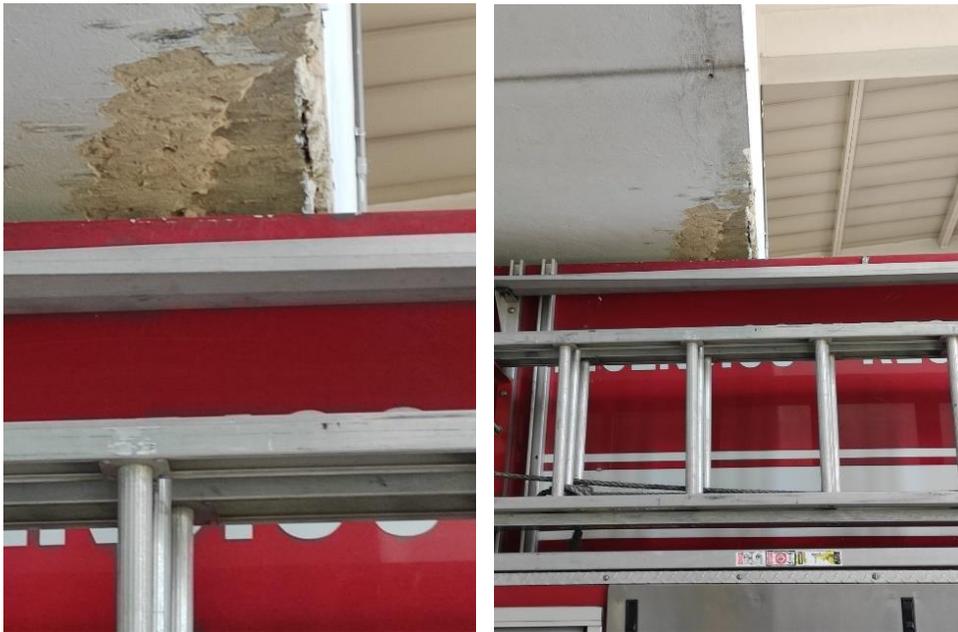
- El biométrico se encuentra fuera de servicio
- La máquina de emergencias no tiene el suficiente espacio para entrar al parqueadero lo cual ha generado deterioro en la infraestructura de la estación
