<p>ALCALDÍA MAYOR DE BOGOTÁ D.C. SEGURIDAD, CONVIVENCIA Y JUSTICIA Unidad Administrativa Especial Cuerpo Oficial de Bomberos</p>	<p>Nombre del Procedimiento</p> <p style="text-align: center;">AUDITORIA INDEPENDIENTE</p> <p>Nombre del Procedimiento</p> <p style="text-align: center;">INFORME DE AUDITORÍA</p>	<p>Código: EC-PR01-FT05 Versión:01 Vigencia: 03/10/2022 Página 1 de 126</p>
------------------------------------------------------------------------------------------------------------------------------------------------------------------------------------------------------------------------------------	--------------------------------------------------------------------------------------------------------------------------------------------------------------------------------------------------	-----------------------------------------------------------------------------------------

NOMBRE DE LA AUDITORIA/SERVICIO DE ASEGURAMIENTO: Auditoría Infraestructura

OBJETIVO: Realizar la verificación del cumplimiento de los procedimientos asociados al área infraestructura y revisar el cumplimiento precontractual, contractual y post contractual de los contratos a auditar.

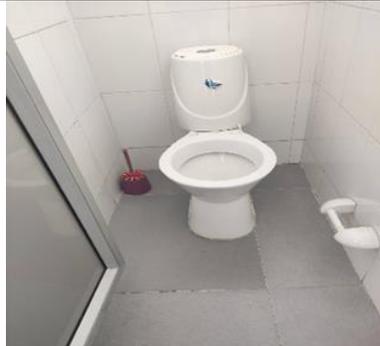
Ninguno	Durante la auditoría no se arregló esta falla, quedando pendiente este arreglo.
3	Se observó faltante de vidrios de ventilación en baño de hombres segundo piso.

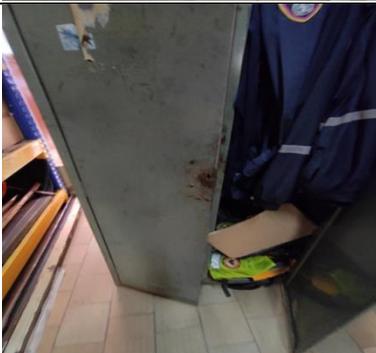
22	Se observan lockers deteriorados

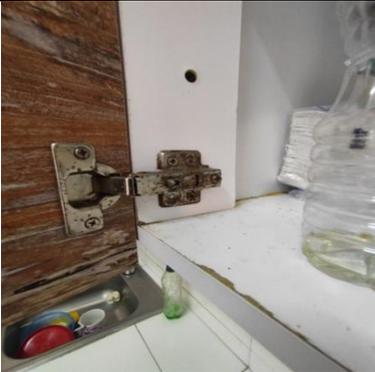
27	Se observó cocina con cajones deteriorados
