## INFORME DE SEGUIMIENTO AL GRUPO DE SALVAMENTO BÚSQUEDA Y RESCATE ACUÁTICO Y SUBACUÁTICO

### 3. Seguimiento EQUIPO DE SALVAMENTO BÚSQUEDA Y RESCATE ACUÁTICO Y SUBACUÁTICO (UARBO)

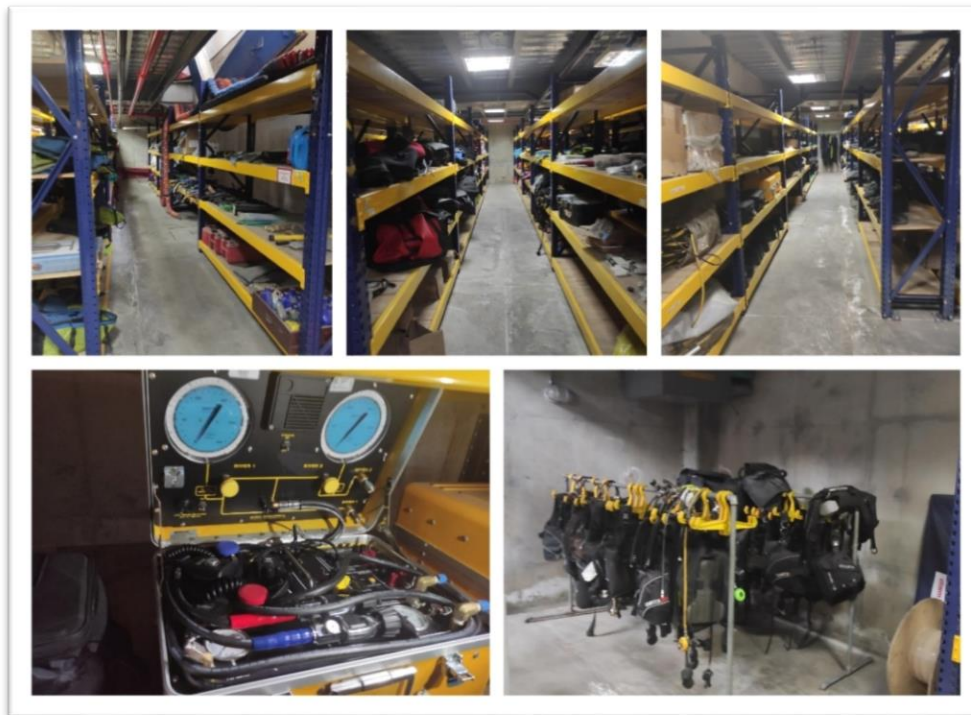
**Imagen No. 6** Bodega donde se almacena los equipos

Todos estos elementos anteriormente mencionados fueron identificados dentro de la visita de inspección ubicados en una bodega, separados y organizados en estanterías por cada uno de los diferentes elementos que allí poseen.

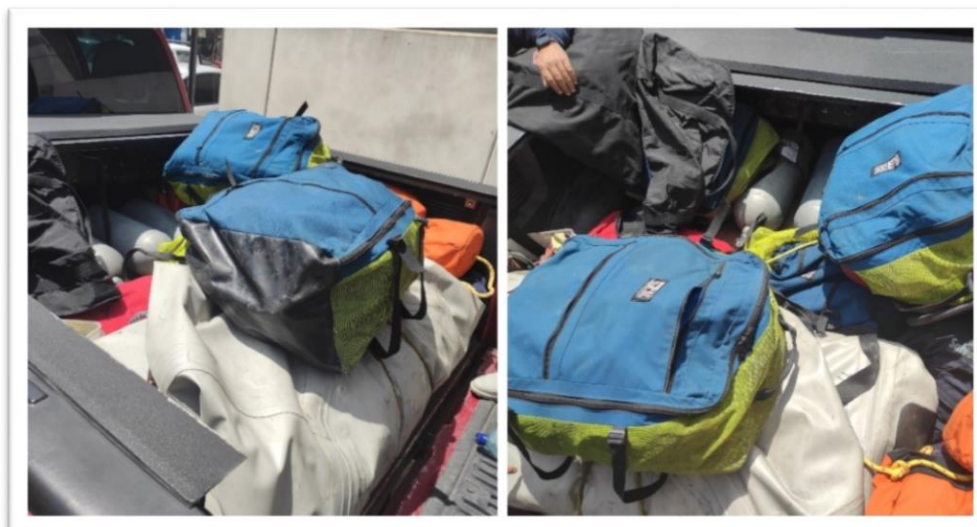
**Imagen No. 7** Camioneta equipada para la atención de emergencias

Se identifico que para optimizar tiempos de respuesta en la atención de emergencias el grupo UARBO cuenta con una camioneta equipada con los elementos necesarios para los incidentes relacionados con este grupo especializado.

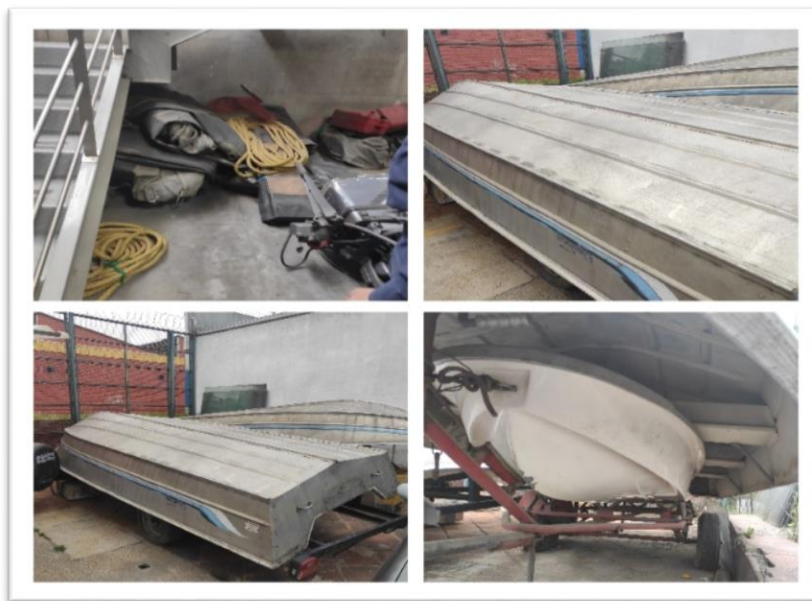
**Imagen No. 8** Botes

**3.3.2 Revisión Inventario y estado de los botes:** En la verificación se encontraron dentro de la Estación B5 Kennedy seis (6) botes con número de placa visible, de los cuales

cinco (5) son inflables y uno (1) en aluminio, al igual que se encuentran 4 botes sin placa a la vista de los cuales 2 son inflables, 1 en aluminio y 1 en fibra.

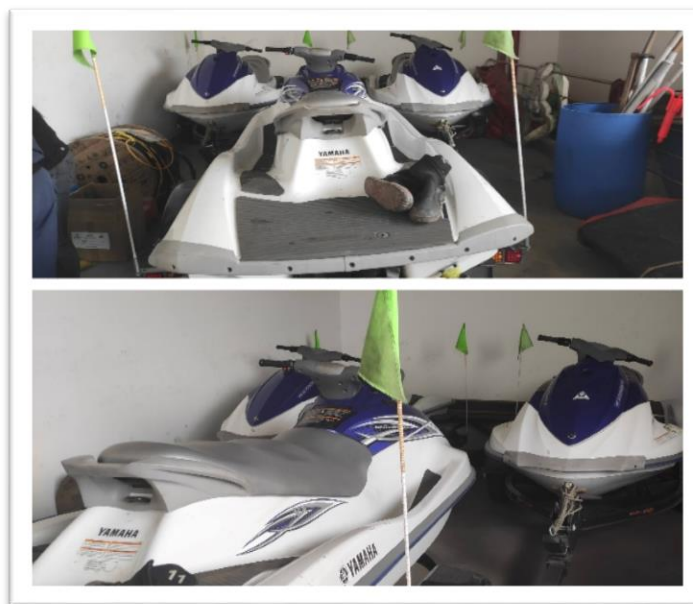
**Imagen No. 9** Motos Acuáticas

**3.3.3 Revisión Inventario y estado de las motos acuáticas:** Se identificaron 3 motos acuáticas con su respectiva placa y en funcionamiento.

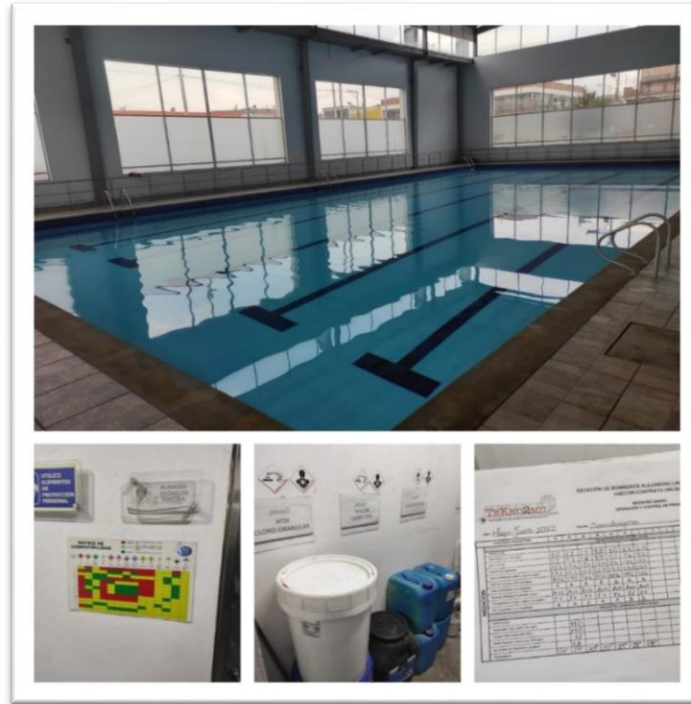
**Imagen No. 10** Piscina y cuarto de químicos

**3.3.4 Funcionamiento Piscina** Se realiza verificación del estado de la piscina, registro de mantenimiento, funcionamiento de caldera, certificado de agua apta y organización de los químicos para el adecuado funcionamiento de la piscina.
