<p>ALCALDÍA MAYOR DE BOGOTÁ D.C. SEGURIDAD, CONVIVENCIA Y JUSTICIA Unidad Administrativa Especial Cuerpo Oficial de Bomberos</p>	<p>Nombre del Procedimiento</p> <p style="text-align: center;">AUDITORIA INDEPENDIENTE</p> <p>Nombre del Procedimiento</p> <p style="text-align: center;">INFORME DE AUDITORÍA</p>	<p>Código: EC-PR01-FT05 Versión:01 Vigencia: 03/10/2022 Página 1 de 126</p>
------------------------------------------------------------------------------------------------------------------------------------------------------------------------------------------------------------------------------------	--------------------------------------------------------------------------------------------------------------------------------------------------------------------------------------------------	-----------------------------------------------------------------------------------------

NOMBRE DE LA AUDITORIA/SERVICIO DE ASEGURAMIENTO: Auditoría Infraestructura

OBJETIVO: Realizar la verificación del cumplimiento de los procedimientos asociados al área infraestructura y revisar el cumplimiento precontractual, contractual y post contractual de los contratos a auditar.

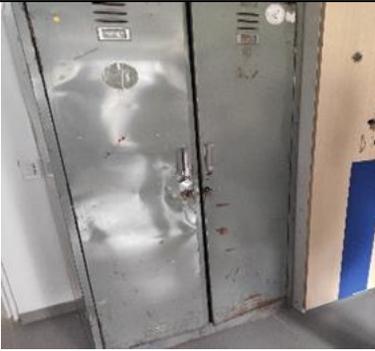
Ninguno	Se observó requerimiento de la estación con fechas 21-03-2021, 12-05-2021 y pasado un año y no se ha solucionado
3	Se evidenció que algunas de las cómodas en mal estado (oxidadas)

Contrato Mobiliario Especializado CON 595 de 2022,	Pendiente su cambio bajo contrato mobiliario especializado CON 595 de 2022, de acuerdo con la información suministrada por el líder de infraestructura en la matriz de consolidado de visitas a estaciones (última revisión en drive el 17-11-2022)

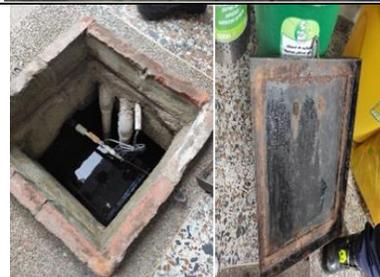
564-2021	Durante la Auditoría no se solucionó, quedando pendiente.
7	Se observó que el tanque de almacenamiento de agua potable, el agua algunas veces sale turbia, se ha solicitado varias veces por parte de la estación un mantenimiento más profundo, también se evidencia que las tapas están muy oxidadas.

Esta novedad se ha reportado en desde el Piga desde el 2017, adicional la estación ha hecho requerimientos y no ha sido atendido, durante la auditoría no se solucionó, sigue pendiente por atender.

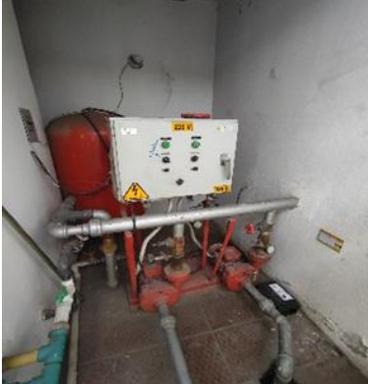
No.	Situaciones Encontradas	Evidencia	Contrato Asociado	Observación OCI
8	Se informó que el equipo hidroneumático fue diagnosticado para cambio, pero a la fecha no se ha realizado.

Contrato 473-2022	Durante la auditoría no se cambió, y este daño no está registrado en la matriz de requerimientos locativos pese de haber dos solicitudes con fechas del 17-01-2022, 24-02-2022, por lo que sigue pendiente su cambio.
9	Se evidenció que la estación no cuenta con un portón y por la zona en donde está localizada genera un alto riesgo público y psicosocial.

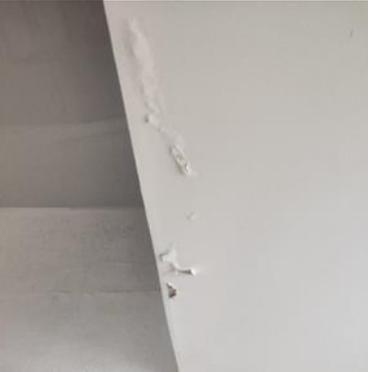
Ninguno	Se observó que esta situación está generando un alto riesgo público y psicosocial para el personal de la estación, adicional que se ha evidenciado incidentes dentro de ella, ya que la zona es de alto riesgo por la localidad en donde está ubicada.
10	Se observó que el techo de la entrada de la estación presenta humedad.

Ninguno	Durante la auditoría no se solucionó la falla, y se observó que esta misma falla está registrada en la matriz de requerimientos locativos desde hace un año y la falla aun continua.

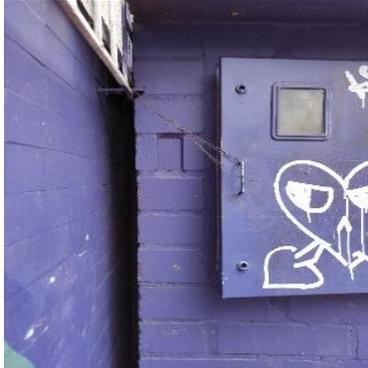
11	La estación realizó una solicitud para reforzar la tapa en donde está ubicado el medidor de la luz, con el fin de que no se lo roben ya que está muy expuesto, pero a la fecha no se ha realizado el arreglo correspondiente.

Ninguno	Durante la auditoría no se solucionó la falla, y se observó que esta misma falla está registrada en la matriz de requerimientos locativos desde hace un año y la falla aun continua.

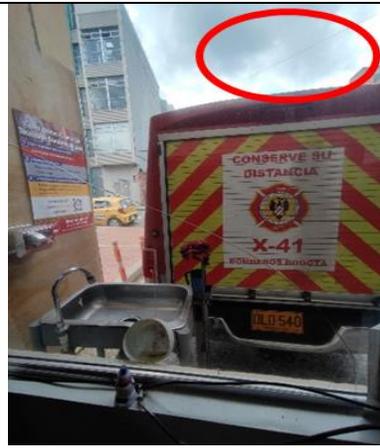
No.	Situaciones Encontradas	Evidencia	Contrato Asociado	Observación OCI
12	Se evidenció que el vidrio de la guarda está roto.

Contratista de Obra - Proceso UAECOB-LP-013-2022	Durante la auditoría no se cambió, y este daño no está registrado en la matriz de requerimientos locativos, por lo que sigue pendiente su cambio, de acuerdo con la información suministrada por el líder de infraestructura se realizara este cambio en el primer semestre del 2023 bajo.
13	Se evidenció derecho de petición de vecina por humedad en pared de la casa, fue reportado hace un año y aún no se le ha atendido esta solicitud

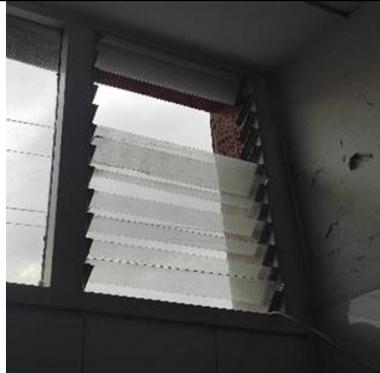
Ninguno	Durante la auditoría no se arregló esta falla, quedando pendiente este arreglo.
3	Se observó faltante de vidrios de ventilación en baño de hombres segundo piso.

Contrato 568 2022	Durante la auditoría no se arregló esta falla, quedando pendiente este arreglo, para el primer semestre del 2023 de acuerdo con la información suministrada por el líder en la matriz de consolidado de visitas a estaciones con fecha del 17-11-2022 última revisión.

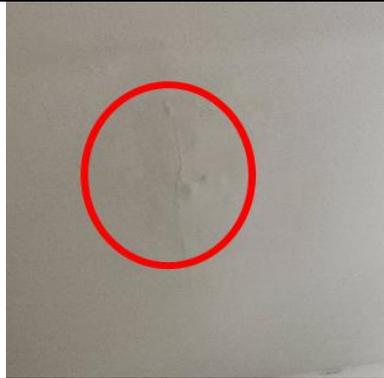
No.	Situaciones Encontradas	Evidencia	Contrato Asociado	Observación OCI
4	Se observó humedad en baño de hombres segundo piso

Contrato 568 2022	Durante la auditoría no se arregló esta falla, quedando pendiente este arreglo, de acuerdo con la información suministrada por el líder en la matriz de consolidado de visitas a estaciones con fecha del 17-11-2022 última revisión.
5	Se observó llave de lavamanos en baños de hombres en segundo piso dañada

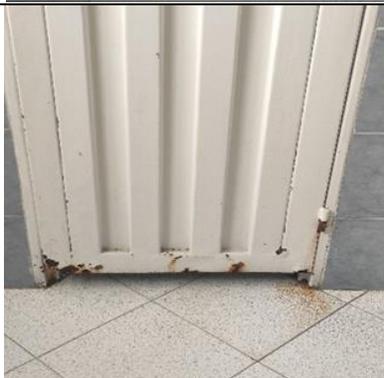
Ninguno	Durante la auditoría no se arregló esta falla, quedando pendiente este arreglo.
6	Se evidenció puerta deteriorada en baño de hombres del segundo piso

Contrato 568 2022	Durante la auditoría no se arregló esta falla, quedando pendiente este arreglo, de acuerdo con la información suministrada por el líder en la matriz de consolidado de visitas a estaciones con fecha del 17-11-2022 última revisión
7	Se evidenció humedad en alojamiento de bomberos del segundo piso

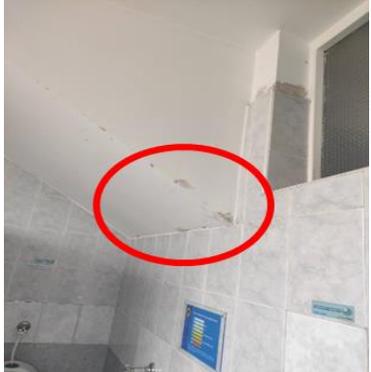
No.	Situaciones Encontradas	Evidencia	Contrato Asociado	Observación OCI
8	Se evidenció filtración y humedad en techo de baño de alojamiento de bomberos del segundo piso

Contrato 568 2022	Durante la auditoría no se arregló esta falla, quedando pendiente este arreglo, de acuerdo con la información suministrada por el líder en la matriz de consolidado de visitas a estaciones con fecha del 17-11-2022 última revisión.
9	Se observó cinta antideslizante en salida de bañeras en segundo piso en mal estado

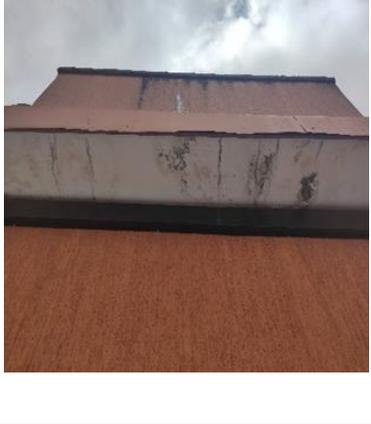
Ninguno	Durante la auditoría no se arregló esta falla, quedando pendiente este arreglo.
10	Se observó techo con humedad por donde está ubicado el tanque de agua

Contrato 568 2022	Durante la auditoría no se arregló esta falla, quedando pendiente este arreglo, de acuerdo con la información suministrada por el líder en la matriz de consolidado de visitas a estaciones con fecha del 17-11-2022 última revisión.

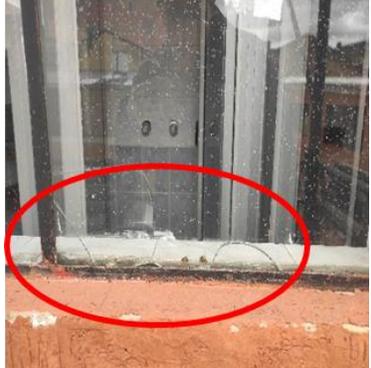
11	Se evidenció vidrio en baño roto, en alojamiento de bomberos segundo piso.

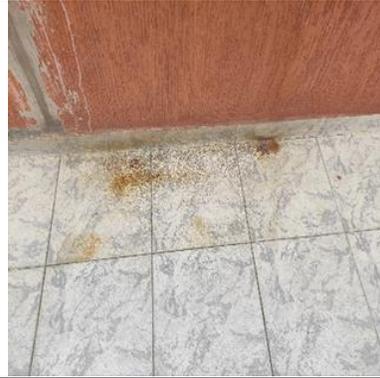
No.	Situaciones Encontradas	Evidencia	Contrato Asociado	Observación OCI
12	Se observó oxido en baldosas del segundo piso

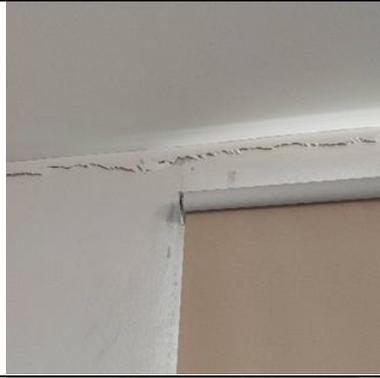
13	Se observó humedad en techo en área de capacitación de la estación.

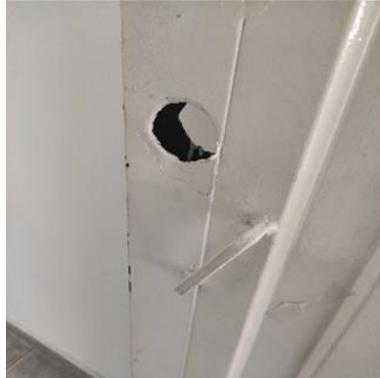
14	Se evidenció chapa dañada en puerta de la sala de capacitación en segundo piso.

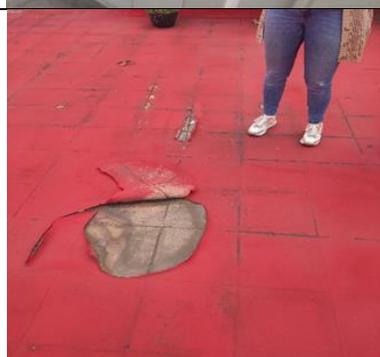
15	Se evidenció que la cubierta de la estación (piso de caucho) está en mal estado y está generando filtraciones en cocina, oficinas y alojamiento de suboficiales.

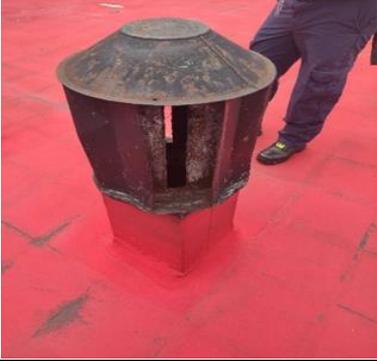
No.	Situaciones Encontradas	Evidencia	Contrato Asociado	Observación OCI
16	Se observó buitrón de extractor de cocina en cubierta en mal estado (oxidado) y se filtra el agua.

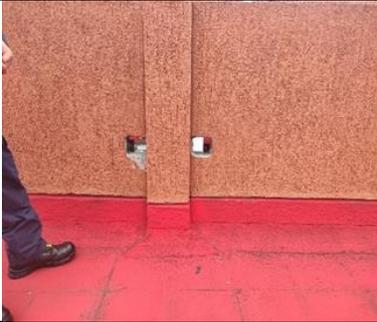
17	Se evidenció huecos en pared, en la zona de cubierta de la estación.

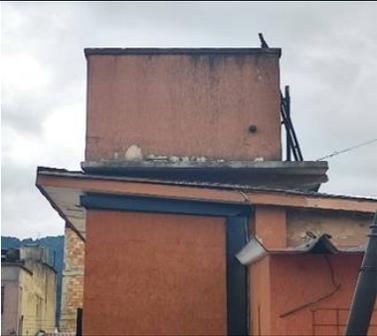
18	Se evidenció que donde está ubicado el tanque de agua en la cubierta, está presentando filtraciones generando humedad

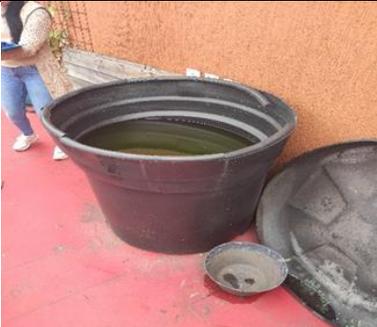
Ninguno	
19	Quitaron un tanque de agua que estaba en la cubierta y el contratista lo dejó ahí y se aposando las aguas lluvias, cae basura y está generando mucho mosquito.

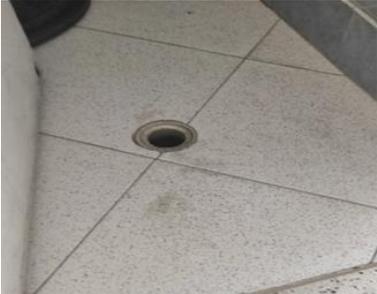
No.	Situaciones Encontradas	Evidencia	Contrato Asociado	Observación OCI
20	Se evidenció que el sifón del baño mixto del primer piso, no cuenta con rejilla y presenta mal olor.

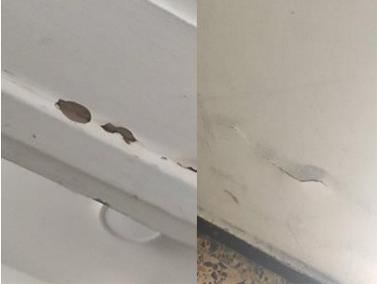
21	Se evidenció humedad en paredes y techo en donde está ubicado el comedor.

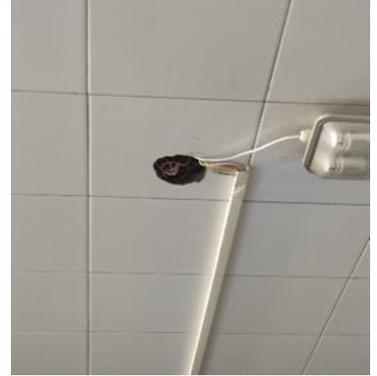
Contrato 568 2022	
22	Se observó hueco o falta de roseta en el techo de la cocina.

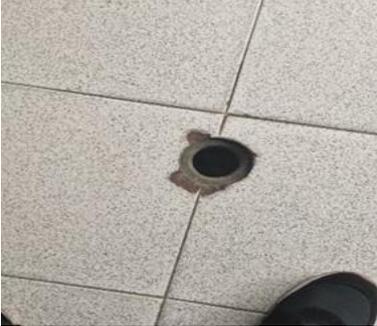
23	Se evidenció faltante de rejilla en sifón de cocina.

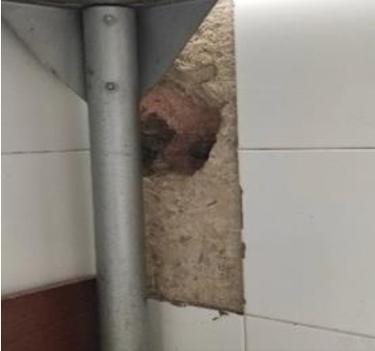
No.	Situaciones Encontradas	Evidencia	Contrato Asociado	Observación OCI
24	Se evidenció faltante de baldosas en cocina.

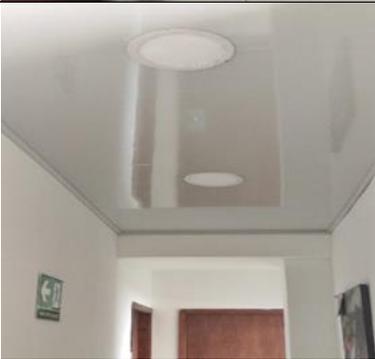
Contrato 568 2022	
25	Se observó que en el pasillo por donde está ubicado el alojamiento de los suboficiales no tiene luz, no funciona.

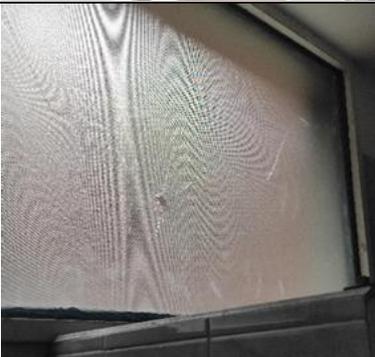
Ninguno	
26	Se observó vidrio roto en baño de alojamiento de suboficiales.

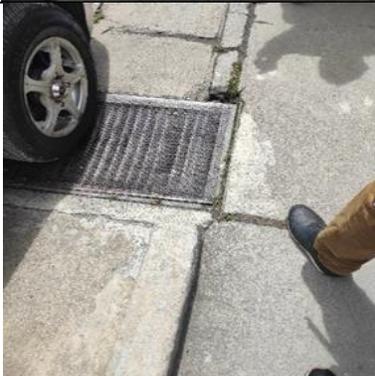
Contrato 568 2022	
27	El cabo que atendió la auditoría informo la rejilla recolectora de aguas lluvias, está presentando filtraciones en tanque de agua potable, esto debido a que están muy unidas las dos y el agua sale turbia.

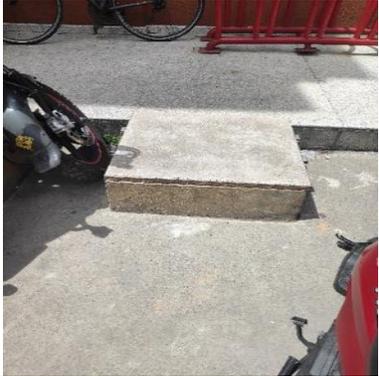
No.	Situaciones Encontradas	Evidencia	Contrato Asociado	Observación OCI
28	El cabo que atendió la auditoría informó que el tanque de agua potable está sin recubrimiento y esto hace que el agua salga sucia y no se pueda tomar.

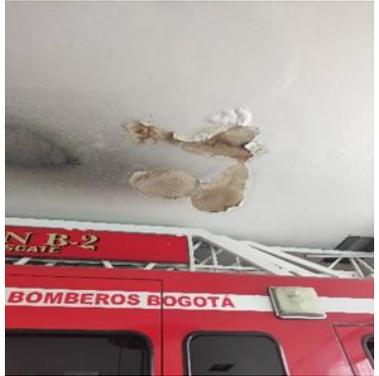
29	Se observó techo de sala de máquinas con humedad y sucio.

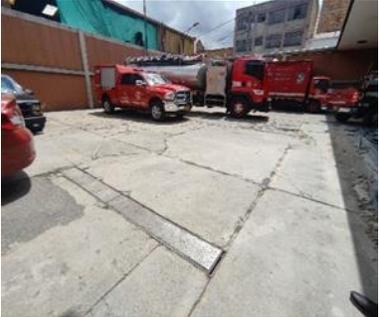
30	Se evidenció piso en mal estado en el área en donde se parquea los vehículos de la estación.

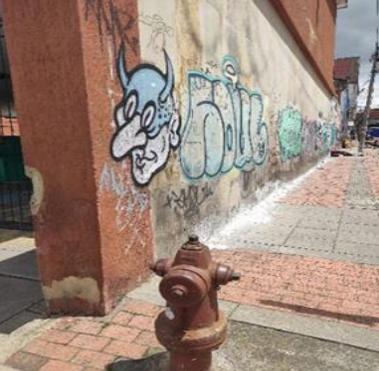
31	Se evidenció pared en la entrada de la estación en mal estado.

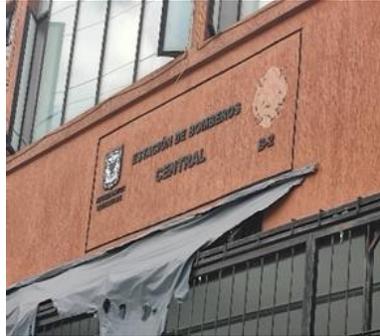
No.	Situaciones Encontradas	Evidencia	Contrato Asociado	Observación OCI
32	Se observó que le aviso de la estación se cayó.

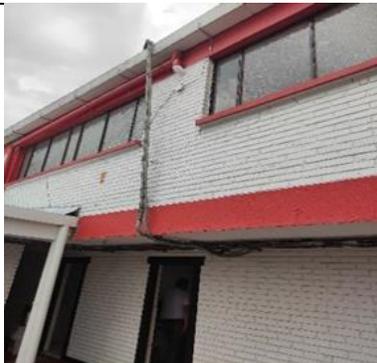
No.	Situaciones Encontradas	Evidencia	Contrato Asociado	Observación OCI
1	Por intervención en la cubierta de la estación se solicitó al contratista que cambiaran el tubo de desagüe externo porque estaba presentando mucha filtración de agua, pero en el momento de la visita no se había solucionado.

Ninguno	Durante la auditoría no se arregló esta falla, quedando pendiente este arreglo, de acuerdo con la información suministrada por el líder en la matriz de consolidado de visitas a estaciones con fecha del 17-11-2022 última revisión.

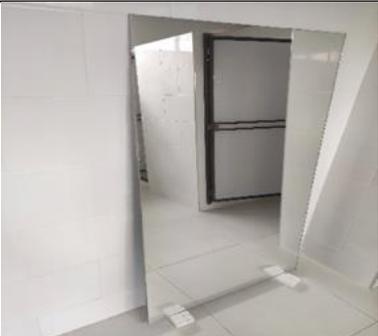
No.	Situaciones Encontradas	Evidencia	Contrato Asociado	Observación OCI
2	Se observó espejos en el área del gimnasio sin instalar generando riesgo.

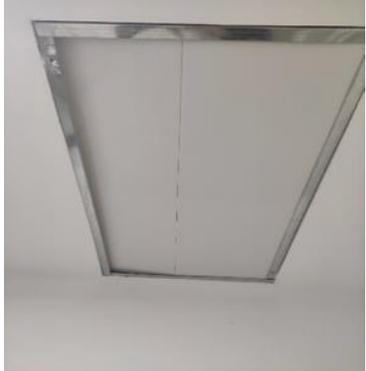
Contratista de Obra - Proceso UAECOB-LP-013-2022 Contratista de Obra - Proceso UAECOB-LP-013-2022	Este cambio lo realizó el contratista del contrato 716 de 2021 (de acuerdo al informe mensual del contratista (C6, folio 1213), y a la fecha de la auditoría no se había solucionado.
3	Se observó techo en baño de mujeres en el área del gimnasio sin insolux y suelto

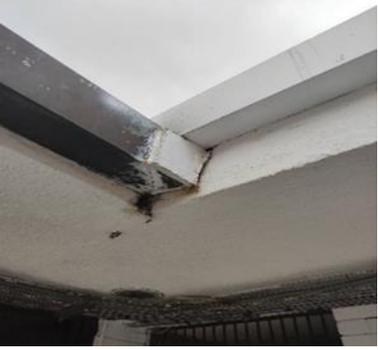
Ninguno	Durante la auditoría no se arregló esta falla, quedando pendiente este arreglo, de acuerdo con la información suministrada por el líder en la matriz de consolidado de visitas a estaciones con fecha del 17-11-2022 última revisión.
4	Se evidenció que cuando cambiaron parte de la cubierta, también cambiaron la mitad de la canaleta, la otra se observó que se encuentra desgastada y oxidada.

Contratista de Obra - Proceso UAECOB-LP-013-2022	Durante la auditoría no se arregló esta falla, quedando pendiente este arreglo, de acuerdo con la información suministrada por el líder en la matriz de consolidado de visitas a estaciones con fecha del 17-11-2022 última revisión.

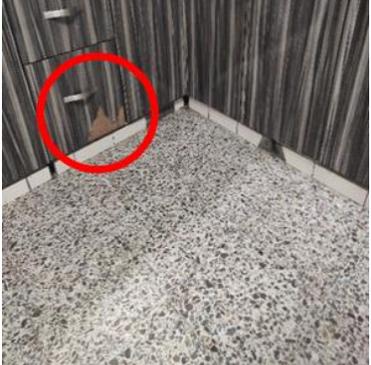
No.	Situaciones Encontradas	Evidencia	Contrato Asociado	Observación OCI
5	Se observó que algunos de los gabinetes de la cocina están en mal estado.

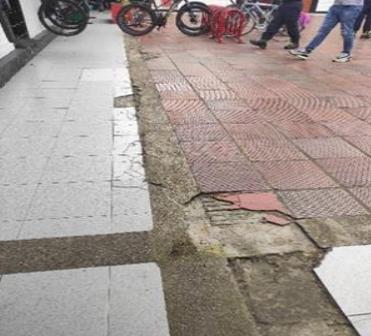
6	Se evidenció tabletas y piso en mal estado en pasillo por donde ponen las bicicletas.

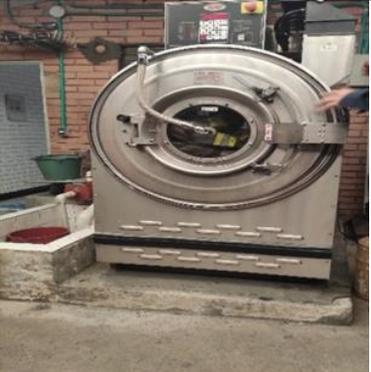
8	Se observó que la lavadora no centrifuga y hace tres meses se le realizó mantenimiento

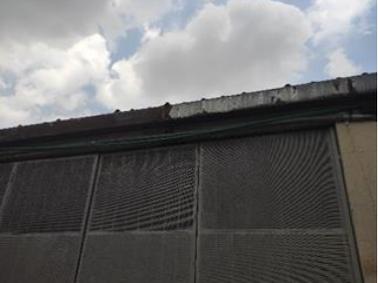
No.	Situaciones Encontradas	Evidencia	Contrato Asociado	Observación OCI
9	Se observó canaleta oxidada en el área de mantenimiento de logística de la estación.

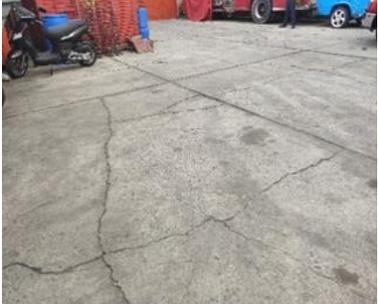
Contratista de Obra - Proceso UAECOB-LP-013-2022	
10	Se observó placa de piso en mal estado en el área de mantenimiento y parqueo de logística

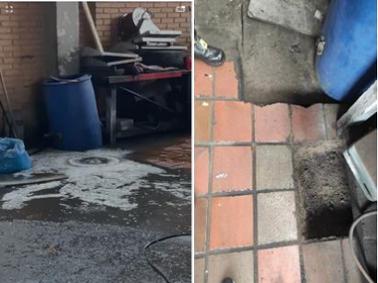
11	Ducto de agua en el área de mantenimiento de logística presenta taponamiento y cuando llueve se devuelve el agua.

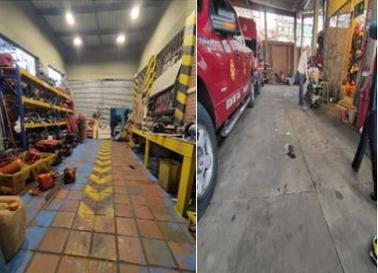
Durante la auditoría no se arregló esta falla, pese a que la solicitud de mantenimiento se hizo hace 10 meses, aún sigue pendiente el arreglo.
12	Se observó que el piso en donde realizan los mantenimientos el área logística no cuenta con pintura de alto tráfico, antideslizante.

Durante la auditoría no se arregló esta falla, pese a que la solicitud de mantenimiento se hizo hace 7 meses, aún sigue pendiente el arreglo.

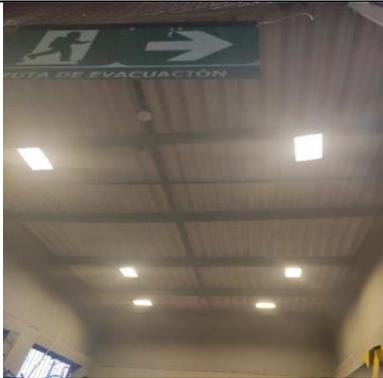
No.	Situaciones Encontradas	Evidencia	Contrato Asociado	Observación OCI
13	Se evidenció que la luz del taller en donde se realiza los mantenimientos de logística es de color amarillo y no cálida lo cual genera fatiga en los trabajadores.

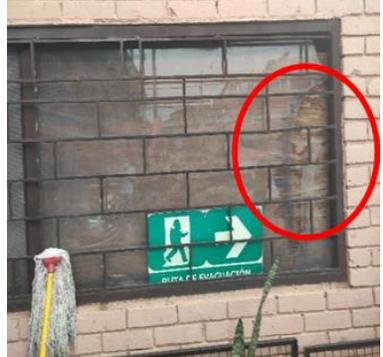
15	Observó vidrio roto en área de almacén

Durante la auditoría no se arregló esta falla, pese a que la solicitud de mantenimiento se hizo hace 10 meses, aún sigue pendiente el arreglo

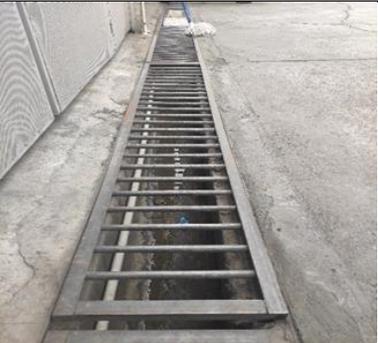
No.	Situaciones Encontradas	Evidencia	Contrato Asociado	Observación OCI
16	La estación solicitó la instalación de una malla para canaleta de agua lluvias para que no se tapone de basura.

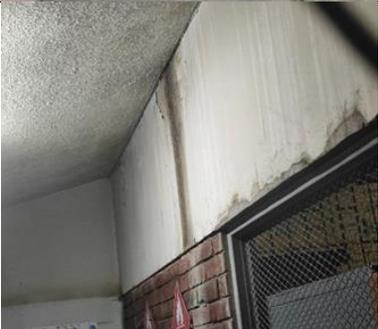
Durante la auditoría no se arregló esta falla, pese a que la solicitud de mantenimiento se hizo hace 7 meses, aún sigue pendiente el arreglo
17	Se evidenció humedad en bodega en donde se encuentra almacenados los aceites.

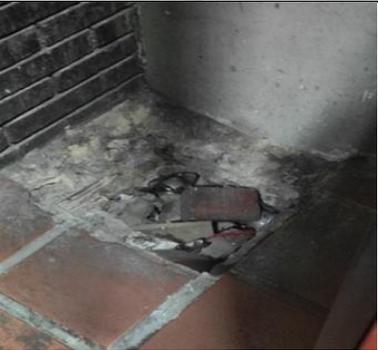
Durante la auditoría no se arregló esta falla, pese a que la solicitud de mantenimiento se hizo hace 10 meses, aún sigue pendiente el arreglo
19	Se observó hueco, sin baldosas en el área en donde se encuentra ubicados los locker.

Durante la auditoría no se arregló esta falla, quedando pendiente este arreglo, de acuerdo con la información suministrada por el líder en la matriz de consolidado de visitas a estaciones con fecha del 17-11-2022 última revisión.

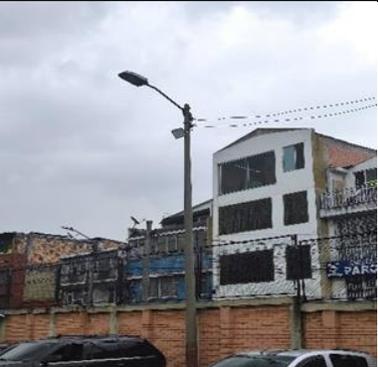
23	Se observó que el reflector ubicado en la parte de atrás está presentando corto

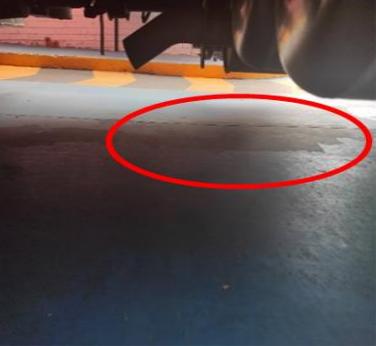
No.	Situaciones Encontradas	Evidencia	Contrato Asociado	Observación OCI
24	Se observó que el piso de la sala de máquinas se está levantando y hace tres meses se realizó el cambio

699-2021	Se observó en el expediente contractual virtual del contrato 699-2021 de interventoría que se le envió un comunicado al contratista Consorcio la Gaitana con fecha del 06-04-2022, informando sobre las quejas recibidas por la estación por el incorrecto uso del material ya que no cumplía con la ficha técnica. esto debería estar en garantía y pasados 7 meses sigue igual
25	Se observó hueco en sala de máquinas.

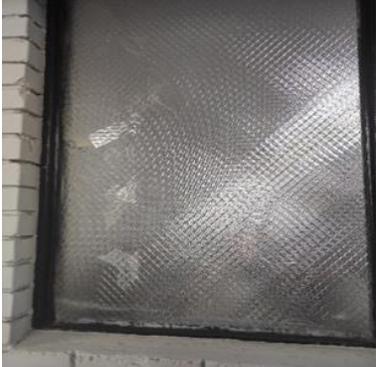
Contratista de Obra - Proceso UAECOB-LP-013-2022	Durante la auditoría no se arregló esta falla, quedando pendiente este arreglo, de acuerdo con la información suministrada por el líder en la matriz de consolidado de visitas a estaciones con fecha del 17-11-2022 última revisión.
26	Se observó vidrio roto en sala de máquinas.

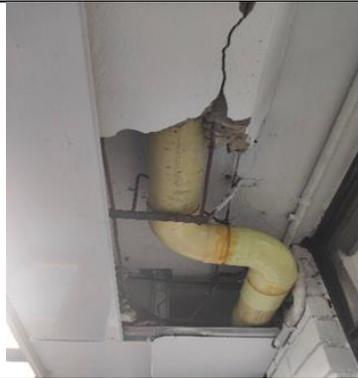
No.	Situaciones Encontradas	Evidencia	Contrato Asociado	Observación OCI
27	Se evidenció techo roto por donde pasa el tubo de desagüe.

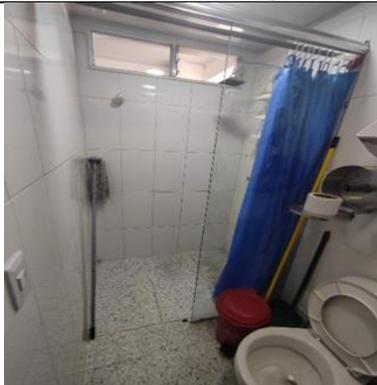
Ninguno	
28	Se evidenció faltante de vidrio en división de baño en alojamiento de suboficiales.

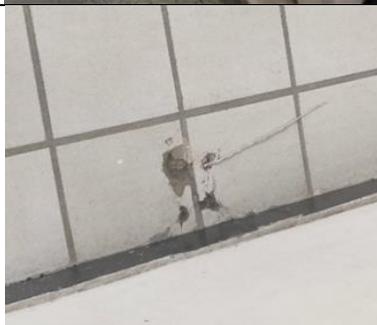
Contratista de Obra - Proceso UAECOB-LP-013-2022	Durante la auditoría no se arregló esta falla, pese a que la solicitud de mantenimiento se hizo hace 6 meses, aún sigue pendiente el arreglo
29	Se observó baldosa rota en pasillo de 2 piso.

Ninguno	Durante la auditoría no se arregló esta falla, quedando pendiente este arreglo, de acuerdo con la información suministrada por el líder en la matriz de consolidado de visitas a estaciones con fecha del 17-11-2022 última revisión.

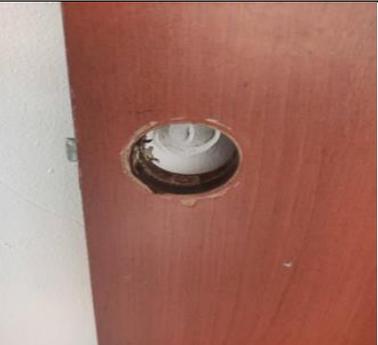
No.	Situaciones Encontradas	Evidencia	Contrato Asociado	Observación OCI
30	Se observó faltante de chapa en puerta de alojamiento de suboficiales.

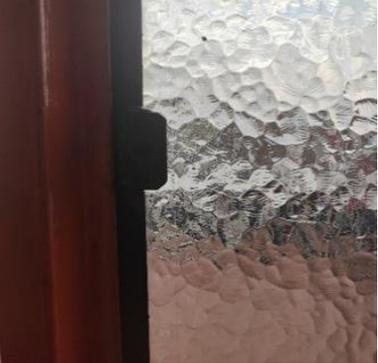
Durante la auditoría no se arregló esta falla, pese a que la solicitud de mantenimiento se hizo hace 7 meses, aún sigue pendiente el arreglo
31	Se observó faltante de manija en ventana de alojamiento de suboficiales.

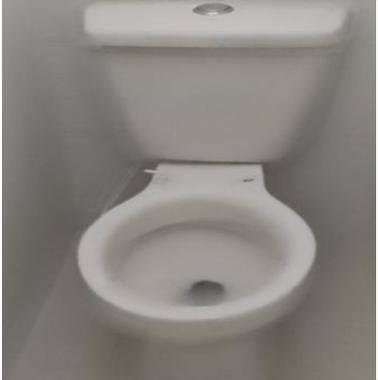
33	La evidenció faltantes de tapa en cisterna de baño remodelado.

Durante la auditoría no se arregló esta falla, pese a que la solicitud de mantenimiento se hizo hace 5 meses, aún sigue pendiente el arreglo

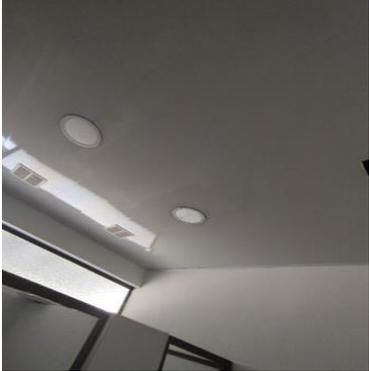
No.	Situaciones Encontradas	Evidencia	Contrato Asociado	Observación OCI
34	Se evidenció daño en luminarias en baño remodelado.

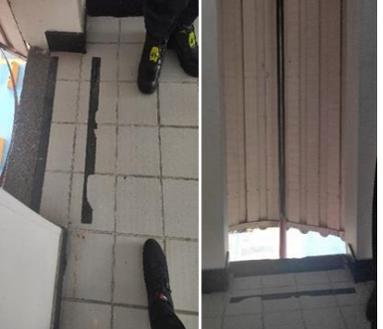
Durante la auditoría no se arregló esta falla, quedando pendiente este arreglo, de acuerdo con la información suministrada por el líder en la matriz de consolidado de visitas a estaciones con fecha del 17-11-2022 última revisión.
35	Se evidenció cinta antideslizante en mal estado en escalera, por donde está el tubo de bajada de los bomberos y a la salida de bañeras.

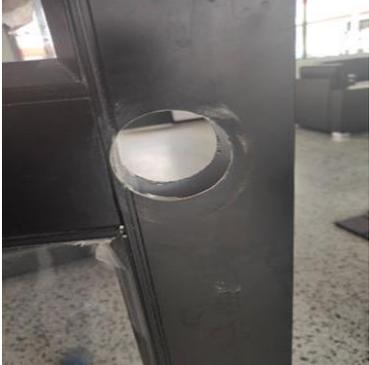
36	se observó que la puerta del gimnasio esta sin chapa.

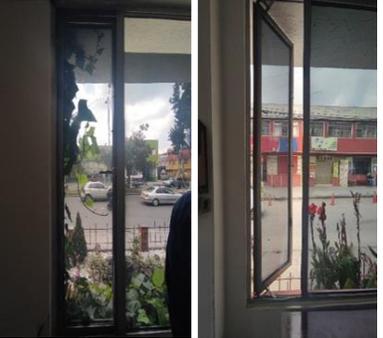
37	Se evidenció que las ventanas pequeñas en donde está ubicada la guardia están rotas, sin manija y no abre bien

Durante la auditoría no se arregló esta falla, pese a que la solicitud de mantenimiento se hizo hace 7 meses, aún sigue pendiente el arreglo

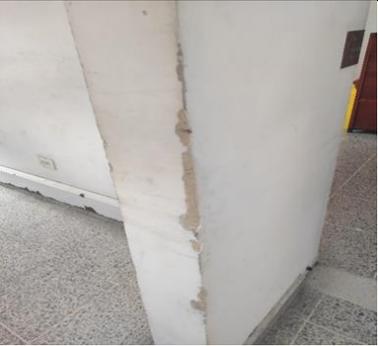
No.	Situaciones Encontradas	Evidencia	Contrato Asociado	Observación OCI
1	Se observó en la guarda de la estación, que la pared está en mal estado.

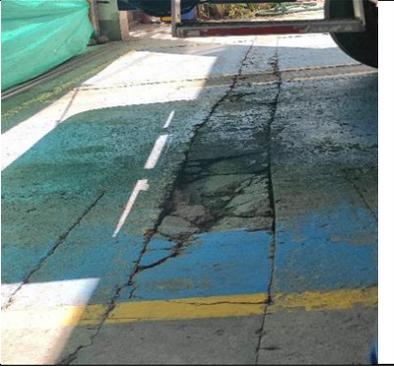
Ninguno	Durante la auditoría no se arregló esta falla, quedando pendiente este arreglo, de acuerdo con la información suministrada por el líder en la matriz de consolidado de visitas a estaciones con fecha del 17-11-2022 última revisión.
2	Se evidenció piso en sala de máquinas en mal estado

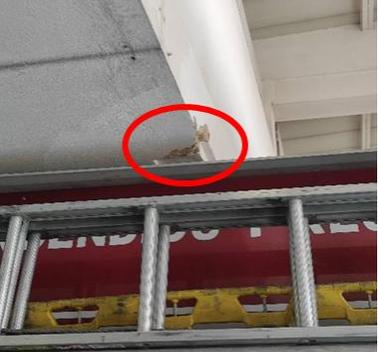
No.	Situaciones Encontradas	Evidencia	Contrato Asociado	Observación OCI
3	Se observó techo en mal estado en sala de máquinas, esto es debido a que está muy justo con la altura de la máquina

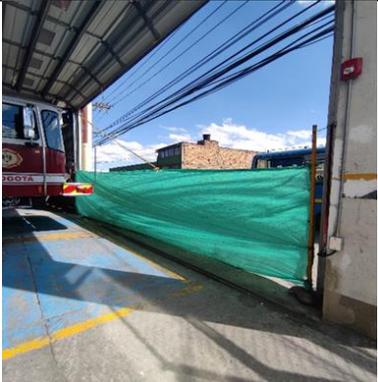
4	Se evidenció que la puerta de la estación no funciona.

Durante la auditoría se solicitó el diagnóstico por parte del contratista sobre la falla de la puerta, informado que la fotocelda ubicada al costado izquierdo de la puerta se encontraba golpeada y doblada. Pero de acuerdo a la información suministrada por el sargento que atendió la visita, esta no fue golpeada.
5	Se evidenció que en el área de lavado de la estación el contratista hizo un desagüe, dejando por fuera un tubo que es por donde sale el agua y no se tiene un sifón cerca lo cual hace que la zona de máquinas y pasillo se acumule agua

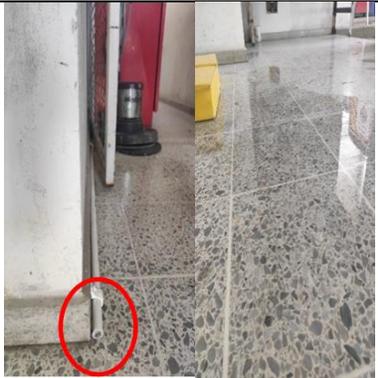
Durante la auditoría no se arregló esta falla, quedando pendiente este arreglo, de acuerdo con la información suministrada por el líder en la matriz de consolidado de visitas a estaciones con fecha del 17-11-2022 última revisión.

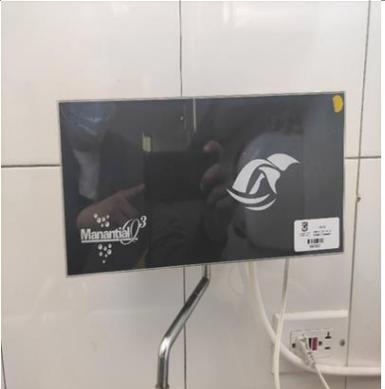
No.	Situaciones Encontradas	Evidencia	Contrato Asociado	Observación OCI
4	El filtro de agua ubicado en la cocina está para cambio, la estación hizo la solicitud.

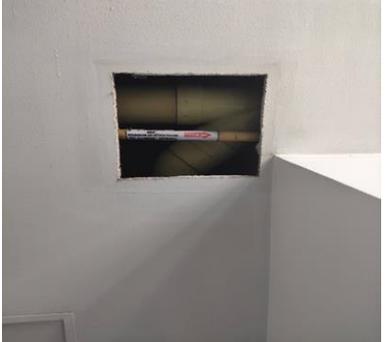
Pendiente
5	Se observó faltante de tapas de inspección en techo de la cocina.

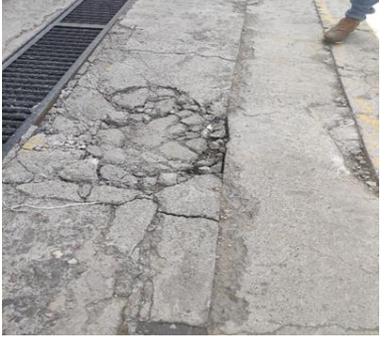
Durante la auditoría no se arregló esta falla, pese a que la solicitud de mantenimiento se hizo hace 1 año y medio, aún sigue pendiente el arreglo
6	Se observó piso roto en la zona del parqueadero.

Contratista de Obra - Proceso UAECOB-LP- 013-2022	Durante la auditoría no se arregló esta falla, quedando pendiente este arreglo, de acuerdo con la información suministrada por el líder en la matriz de consolidado de visitas a estaciones con fecha del 17-11-2022 última revisión.

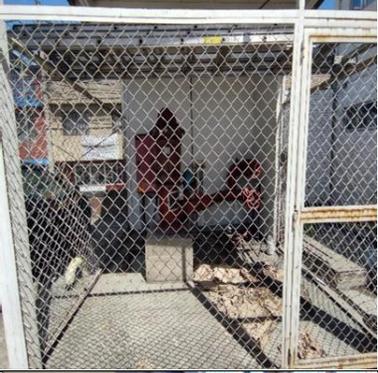
No.	Situaciones Encontradas	Evidencia	Contrato Asociado	Observación OCI
7	Se observó que la bomba hidráulica no funciona desde que la instalaron.

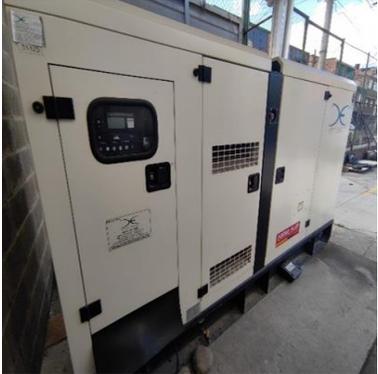
Ninguno	
8	Se observó planta eléctrica sin funcionar.

Se solicitó mediante acta de reunión No. 146 y correo electrónico del 14 de octubre, la solicitud ante CODENSA del aumento de carga de la planta eléctrica, pero este no se envió. En la visita realizada se observó esta falla, no se ha entregado a la Oficina de Control interno la evidencia solicitada del trámite realizado contra ENEL, sigue pendiente.
9	Se evidenció contador de luz que está mal puesto y se puede caer.

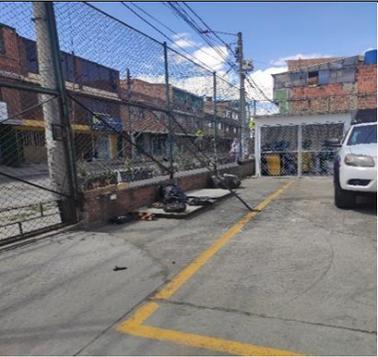
No.	Situaciones Encontradas	Evidencia	Contrato Asociado	Observación OCI
10	Se evidenció sin mantenimiento el encerramiento de la estación.

Contratista de Obra - Proceso UAECOB-LP-013-2022	Durante la auditoría no se arregló esta falla, quedando pendiente este arreglo, de acuerdo con la información suministrada por el líder en la matriz de consolidado de visitas a estaciones con fecha del 17-11-2022 última revisión.
11	Se observó faltante de cinta antideslizante en el área en donde está el tubo de descenso de los bomberos.

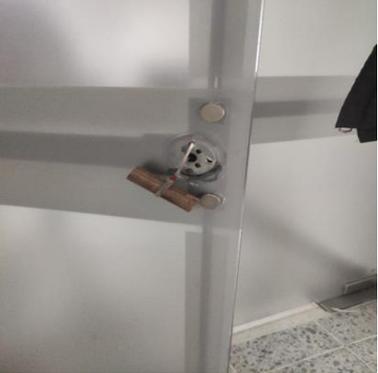
Ninguno	
12	Se evidenció daño en chapa en el alojamiento de hombres

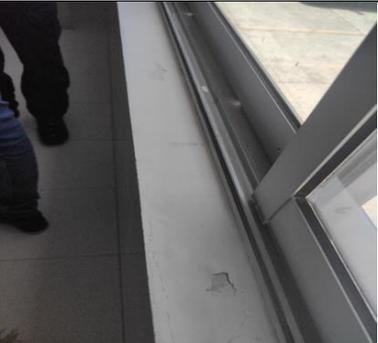
No.	Situaciones Encontradas	Evidencia	Contrato Asociado	Observación OCI
13	Se evidenció humedad en ventana de baño de alojamiento de hombres, ya se había arreglado y nuevamente se presenta esta falla.

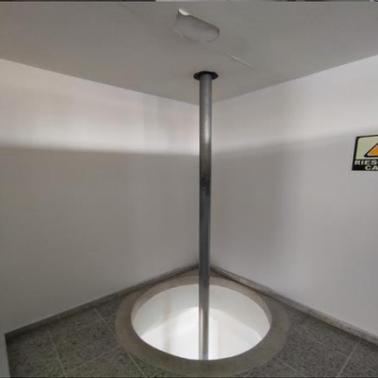
14	Se observó humedad en el techo en el área en donde está el tubo de descenso de los bomberos

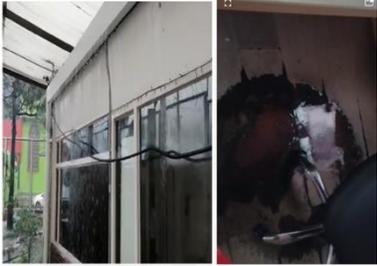
No.	Situaciones Encontradas	Evidencia	Contrato Asociado	Observación OCI
1	Cambiaron la cubierta y el pasado 5 de octubre llovió mucho y se mojó la guardia, el contratista informó que se fracturó una teja, pero a la fecha no se ha solucionado

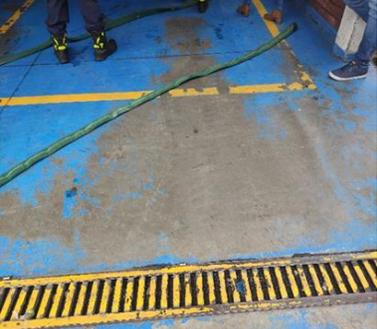
Ninguno	Durante la auditoría no se arregló esta falla, quedando pendiente este arreglo, de acuerdo con la información suministrada por el líder en la matriz de consolidado de visitas a estaciones con fecha del 17-11-2022 última revisión.
2	Se evidenció piso en sala de máquinas en mal estado.

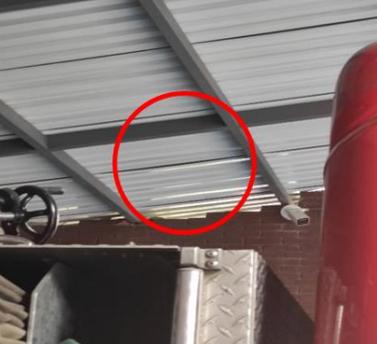
569-2022	
3	En el cambio de la cubierta, una de las estructuras del techo de la sala de máquinas, faltó aclararse o que se amarrara con las tejas, ya que estas se mueven y están ante un fuerte viento que se levanten y se caigan.

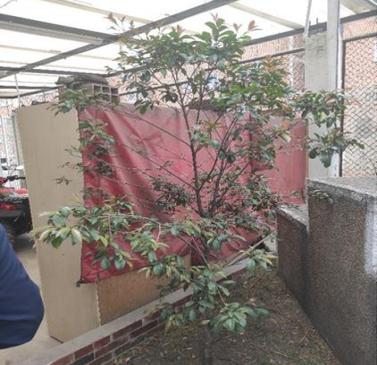
Ninguno	
4	Se observó cómodas en área de jardín de la estación, las cuales están expuestas al agua y se pueden dañar

Esta ubicación de las cómodas es porque la estación no cuenta con más espacio, por tal razón, las cómodas al estar ubicadas ahí se pueden dañar ya que están expuestas al agua.

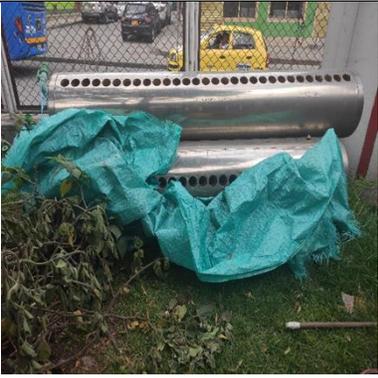
No.	Situaciones Encontradas	Evidencia	Contrato Asociado	Observación OCI
5	Se evidenció calentador solar arrumado en la zona en donde está la planta eléctrica de la estación, el contratista que realizó la cubierta lo quitó y lo dejó ahí y a la fecha no se ha instalado de nuevo y de acuerdo a la información suministrada por el líder de infraestructura este calentador se va a trasladar a otra estación.

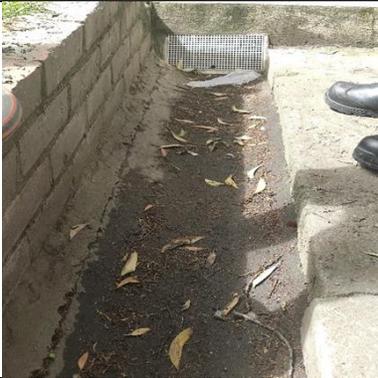
476-2022	Durante la auditoría no se arregló esta falla, quedando pendiente este arreglo, de acuerdo con la información suministrada por el líder en la matriz de consolidado de visitas a estaciones con fecha del 17-11-2022 última revisión.
6	Se evidenció canal de aguas lluvias sin rejilla y se acumula basura.

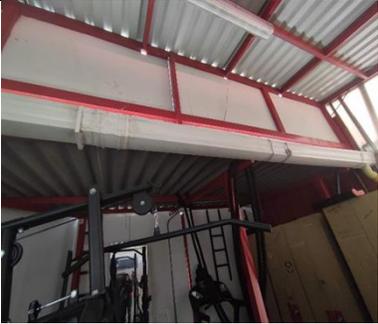
Contrato 569-2022	Durante la auditoría no se arregló esta falla, pese a que la solicitud de mantenimiento se hizo hace 1 año y aún sigue pendiente el arreglo.
7	Se evidenció que en la canal que se encuentra en donde se tiene ubicado el gimnasio está presentando filtraciones.

Durante la auditoría no se arregló esta falla, quedando pendiente este arreglo, de acuerdo con la información suministrada por el líder en la matriz de consolidado de visitas a estaciones con fecha del 17-11-2022 última revisión.

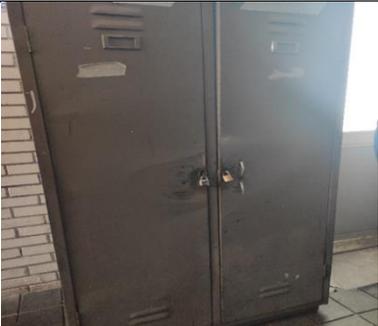
No.	Situaciones Encontradas	Evidencia	Contrato Asociado	Observación OCI
8	Se observó cómodas en mal estado.

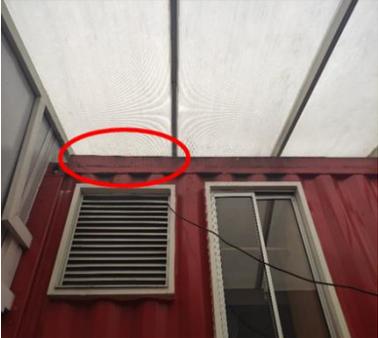
Ninguno	
9	Se observó que hace falta la instalación de alguna rejilla o malla en el área en donde esta las cómodas en el techo, ya que los gatos se entran por ahí.

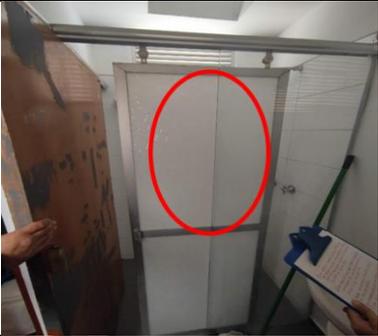
Contrato 569-2022	
10	Se observó faltante de puerta de vidrio en bañera de baño de hombres en alojamiento de contenedor.

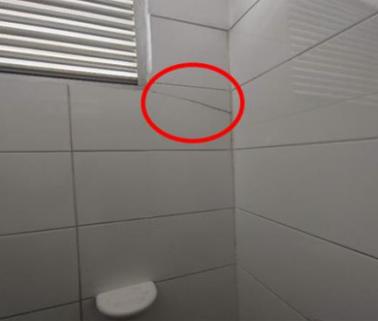
11	Se observó baldosa rota en bañera de baño de hombres en alojamiento de contenedor

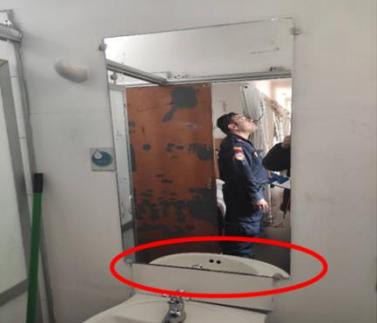
No.	Situaciones Encontradas	Evidencia	Contrato Asociado	Observación OCI
12	Se observó espejo oxidado en baño de hombres del alojamiento de contenedor

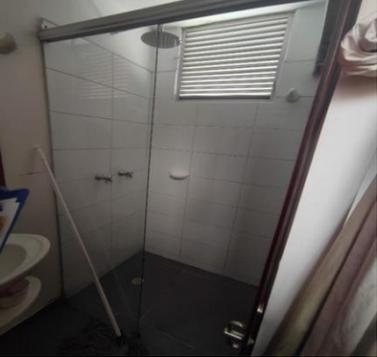
Contrato 569-2022	
13	Se observó faltante de puerta de vidrio en bañera del segundo baño del alojamiento de contenedor

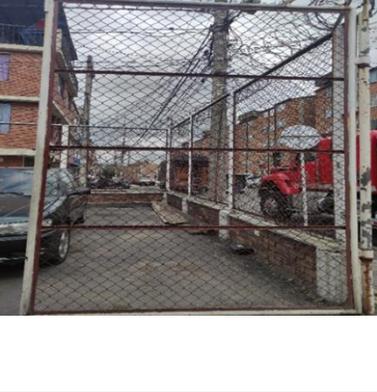
Durante la auditoría no se arregló esta falla, pese a que la solicitud de mantenimiento se hizo hace 7 meses, aún sigue pendiente el arreglo
14	Se evidenció sin mantenimiento el encerramiento de la estación

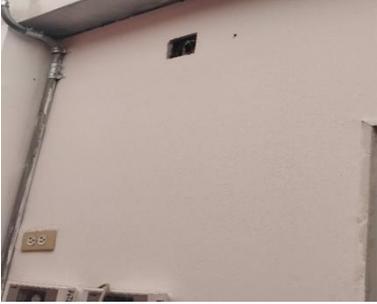
No.	Situaciones Encontradas	Evidencia	Contrato Asociado	Observación OCI
16	Se observó hueco en pared sin tapar por el pasillo del área de cómodas

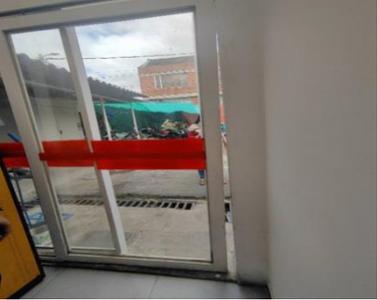
Durante la auditoría no se arregló esta falla, quedando pendiente este arreglo, de acuerdo con la información suministrada por el líder en la matriz de consolidado de visitas a estaciones con fecha del 17-11-2022 última revisión.
17	Evidenció que la puerta que va para el parqueadero del pasillo del área de cómodas está descuadrada, no cierra ni abre bien.

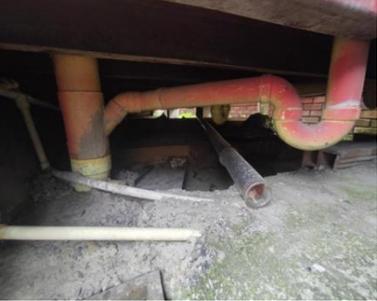
18	Se observó tubería de calentador solar ubicada en la parte de abajo del contenedor y se puede dañar, contratista que realizó la cubierta lo dejó ahí.

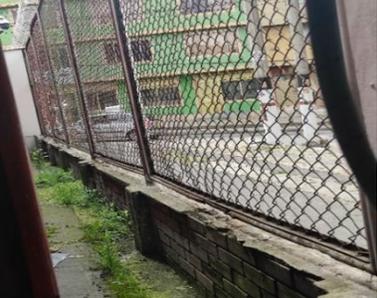
476-2022	
19	Se evidenció que la malla externa se encuentra en mal estado

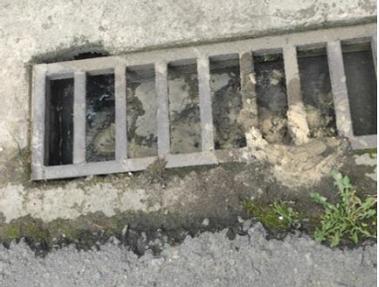
No.	Situaciones Encontradas	Evidencia	Contrato Asociado	Observación OCI
20	Se observó caja aguas lluvias tapada

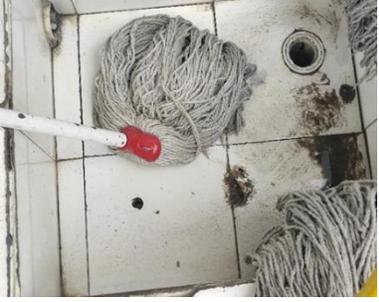
Ninguno	Durante la auditoría no se arregló esta falla, pese a que la solicitud de mantenimiento se hizo hace 1 año y aún sigue pendiente el arreglo
21	Se observó en pileta en donde se lava los traperos que el sifón no tiene rejilla

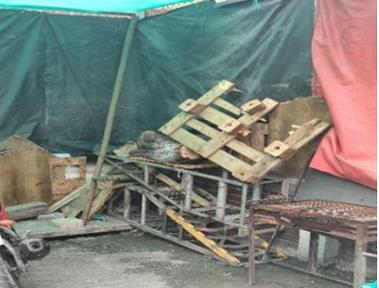
Ninguno	Durante la auditoría no se arregló esta falla, quedando pendiente este arreglo, de acuerdo con la información suministrada por el líder en la matriz de consolidado de visitas a estaciones con fecha del 17-11-2022 última revisión.
22	Se observó acumulación de elementos en la zona del parqueadero, se ha realizado la solicitud a infraestructura para extender el techo para que no se moje, pero a la fecha no se ha solucionado.

569-2022	Durante la auditoría no se arregló esta falla, pese a que la solicitud de mantenimiento se hizo hace 1 año y aún sigue pendiente el arreglo

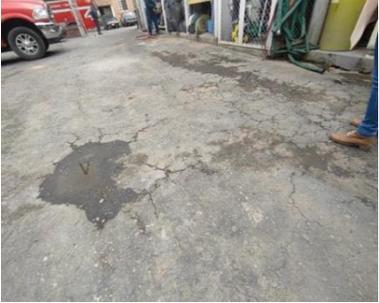
23	Se observó piso de parqueadero en mal estado.

Durante la auditoría no se arregló esta falla, quedando pendiente este arreglo, de acuerdo con la información suministrada por el líder en la matriz de consolidado de visitas a estaciones con fecha del 17-11-2022 última revisión.

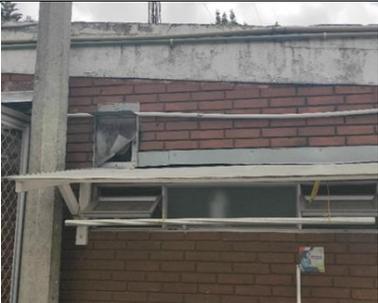
No.	Situaciones Encontradas	Evidencia	Contrato Asociado	Observación OCI
24	Se observó rejilla de extractor dañado en zona de parqueadero.

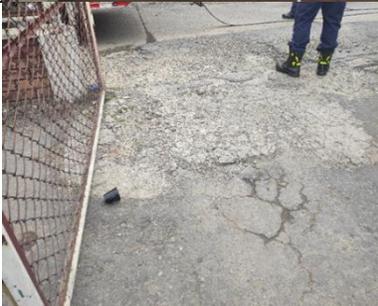
25	Se observó que la entrada de los vehículos de la estación está en mal estado.

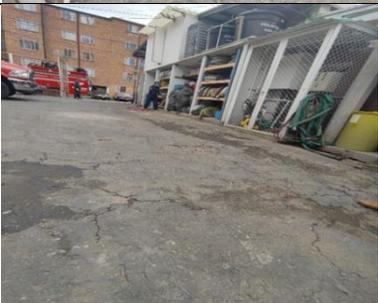
26	Se evidenció que en donde se encuentran almacenados elementos de materiales peligrosos, mangueras, aceites, etc. que no tiene puertas y están expuestos al sol y al agua.

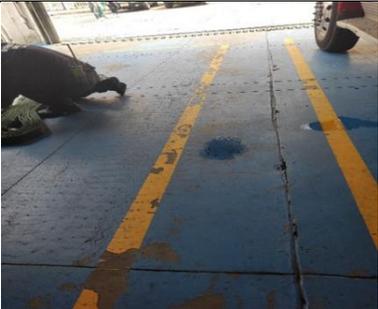
No.	Situaciones Encontradas	Evidencia	Contrato Asociado	Observación OCI
28	Se evidenció que el piso de la sala de máquinas está en mal estado.

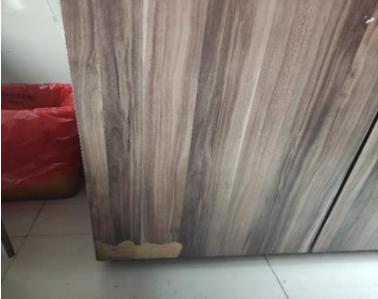
29	Se observó gabinetes de cocina en mal estado.

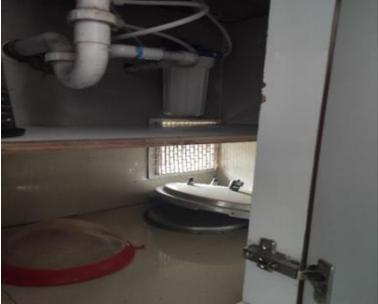
30	Se observó que en el lavaplatos de la cocina no cuenta con trampa de grasa y está generando filtraciones.

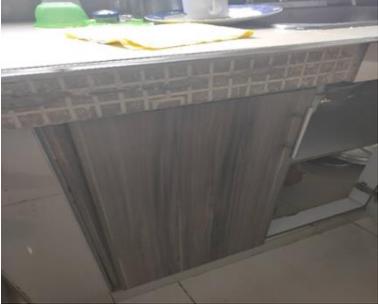
Durante la auditoría no se arregló esta falla, pese a que la solicitud de mantenimiento se hizo hace 1 año y aún sigue pendiente el arreglo
31	Se observó faltante de baldosas en la cocina.

Ninguno	Durante la auditoría no se arregló esta falla, quedando pendiente este arreglo, de acuerdo con la información suministrada por el líder en la matriz de consolidado de visitas a estaciones con fecha del 17-11-2022 última revisión.

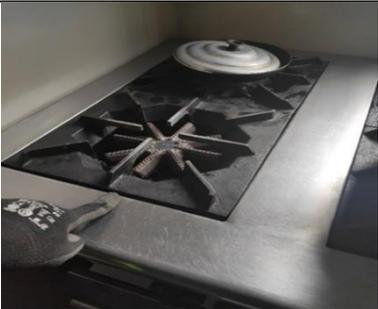
No.	Situaciones Encontradas	Evidencia	Contrato Asociado	Observación OCI
32	Se observó que unos de los fogones de la estufa no están funcionando.

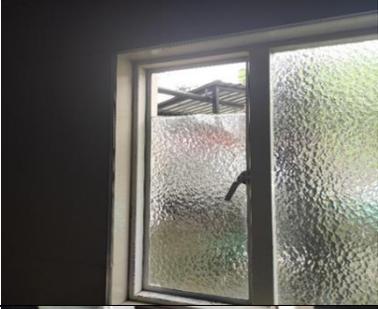
476-2022	
33	Se observó vidrio roto en cocina, debido a que la ventilación no es la más adecuada para todo el tema de gas natural.

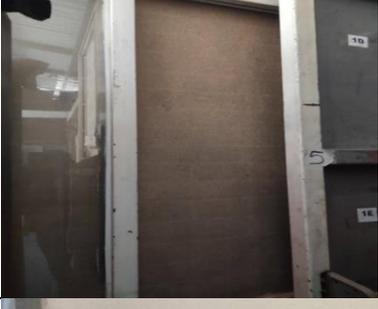
569-2022	
34	Se observó vidrio roto detrás del tablero que está ubicado en la sala.

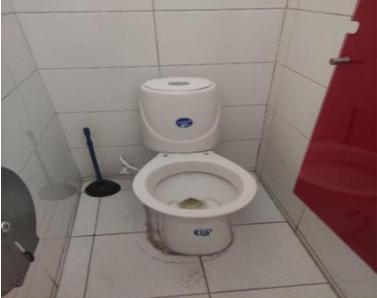
No.	Situaciones Encontradas	Evidencia	Contrato Asociado	Observación OCI
36	Se evidenció baño tapado hace aproximadamente 2 años y a la fecha no se ha solucionado.

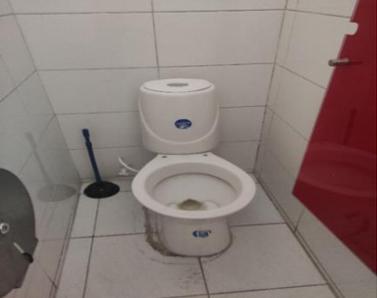
37	Se evidenció cisternas de baño sin tapa en baño de hombres.

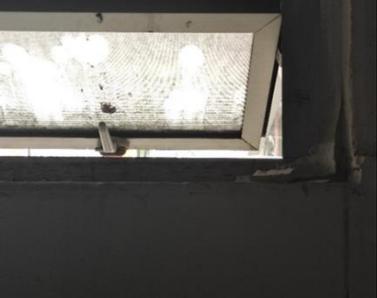
38	Se evidenció humedad en ventana en ducha de baño de hombres.

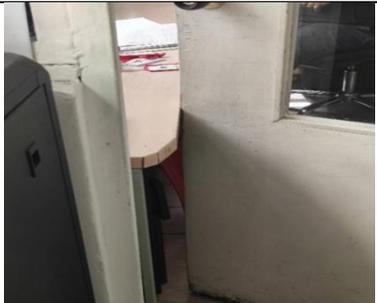
39	Se observó que la puerta de la guardia no cierra.

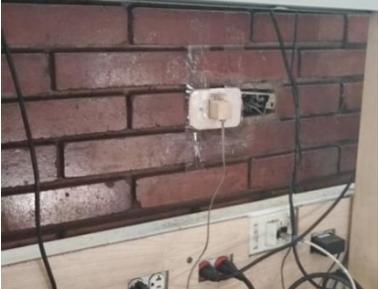
No.	Situaciones Encontradas	Evidencia	Contrato Asociado	Observación OCI
40	Se observó toma corriente pegada con cinta en el área de la guardia.

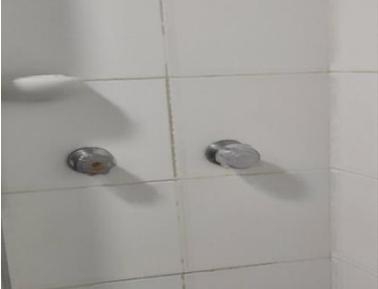
41	Se observó evidencio que las llaves de agua de la bañera del baño del alojamiento del sargento están rodadas y está generando goteo de agua.

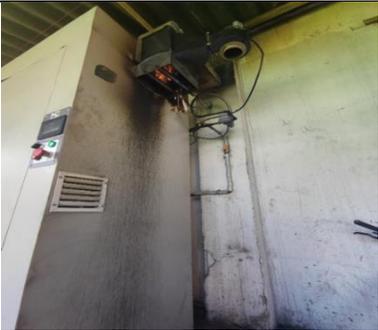
No.	Situaciones Encontradas	Evidencia	Contrato Asociado	Observación OCI
1	Se observó hollín en techo, debido a que la secadora lo está generando.
