<p>ALCALDÍA MAYOR DE BOGOTÁ D.C. SEGURIDAD, CONVIVENCIA Y JUSTICIA Unidad Administrativa Especial Cuerpo Oficial de Bomberos</p>	<p>Nombre del Procedimiento</p> <p style="text-align: center;">AUDITORIA INDEPENDIENTE</p> <p>Nombre del Procedimiento</p> <p style="text-align: center;">INFORME DE AUDITORÍA</p>	<p>Código: EC-PR01-FT05 Versión:01 Vigencia: 03/10/2022 Página 1 de 126</p>
------------------------------------------------------------------------------------------------------------------------------------------------------------------------------------------------------------------------------------	--------------------------------------------------------------------------------------------------------------------------------------------------------------------------------------------------	-----------------------------------------------------------------------------------------

NOMBRE DE LA AUDITORIA/SERVICIO DE ASEGURAMIENTO: Auditoría Infraestructura

OBJETIVO: Realizar la verificación del cumplimiento de los procedimientos asociados al área infraestructura y revisar el cumplimiento precontractual, contractual y post contractual de los contratos a auditar.

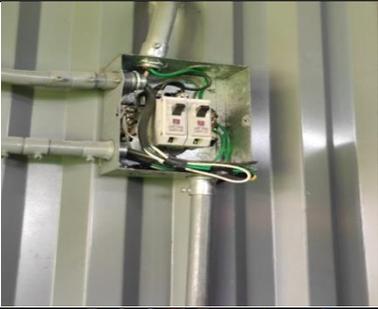
Contratista de Obra - Proceso UAECOB-LP-013-2022	Durante la auditoría no se arregló esta falla, quedando pendiente este arreglo, de acuerdo con la información suministrada por el líder en la matriz de consolidado de visitas a estaciones con fecha del 17-11-2022 última revisión.
2	Se evidenció en contenedor de almacenamiento faltante de tapa eléctrica.

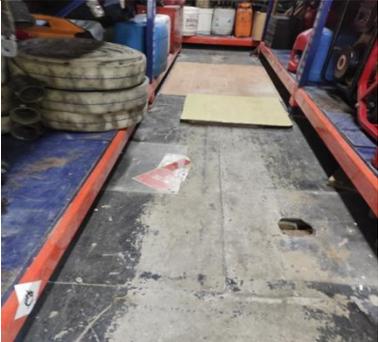
3	Se observó que el piso del contenedor de almacenamiento está en mal estado

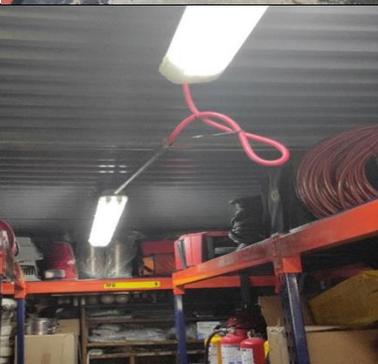
4	Se evidenció cables sueltos en el techo del contenedor

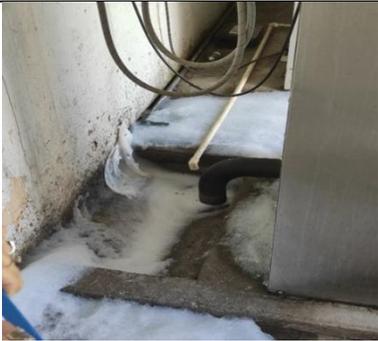
No.	Situaciones Encontradas	Evidencia	Contrato Asociado	Observación OCI
5	Se observó desagüe tapado, en la zona de lavado de ropa

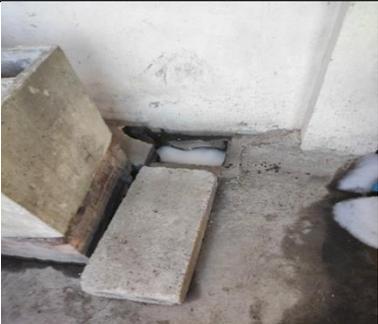
Durante la auditoría no se arregló esta falla, quedando pendiente este arreglo, de acuerdo con la información suministrada por el líder en la matriz de consolidado de visitas a estaciones con fecha del 17-11-2022 última revisión.
6	Se observó que la caja de inspección está en mal estado

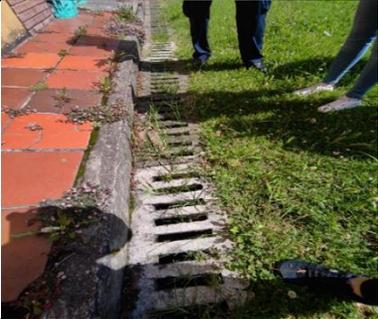
7	Se observó canal de aguas lluvias tapado

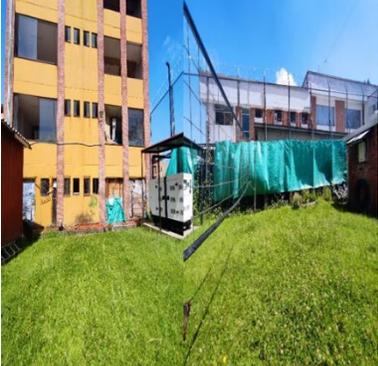
8	Se observó que no cuentan con un encerramiento perimetral en la parte de atrás de la estación, está expuesta a un alto riesgo público y psicosocial, teniendo encuentra que al lado funciona una estación de policía y desde allí lanzan elementos cortopunzantes entre otros.

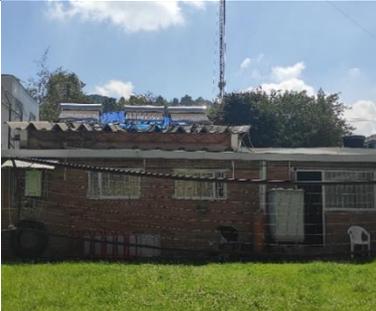
No.	Situaciones Encontradas	Evidencia	Contrato Asociado	Observación OCI
9	La estación realizó la solicitud de conectar los paneles solares a los calentadores, pero a la fecha no se ha realizado.

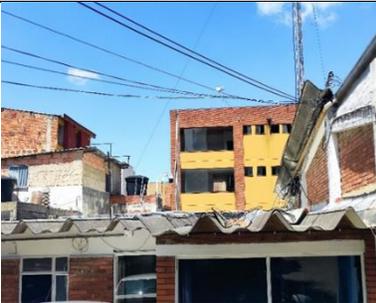
476-2022	
10	Se observó tejas en asbesto.

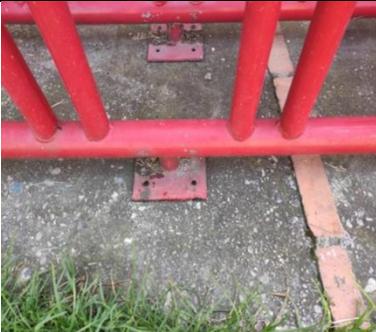
11	Se observó ciclero sin instalar.

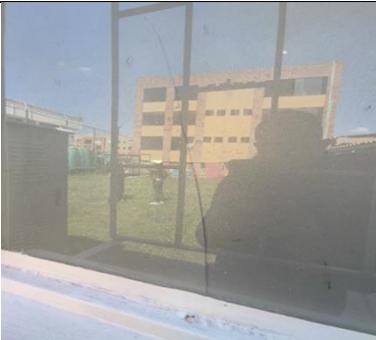
Ninguno	
12	Se observó vidrio de la sala vencido.

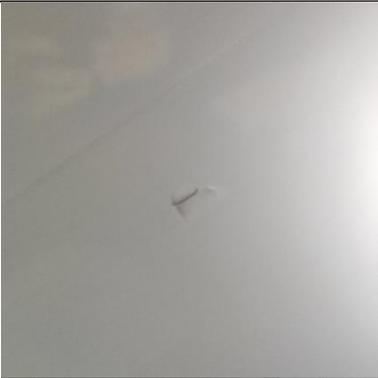
No.	Situaciones Encontradas	Evidencia	Contrato Asociado	Observación OCI
13	Se observó que en el techo de baño de hombres tiene un hueco.

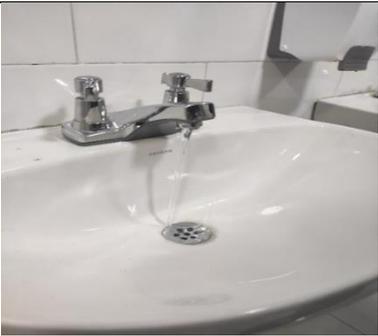
Ninguno	
14	Se evidenció que en uno de los lavamanos del baño de hombres el agua sale sin presión.

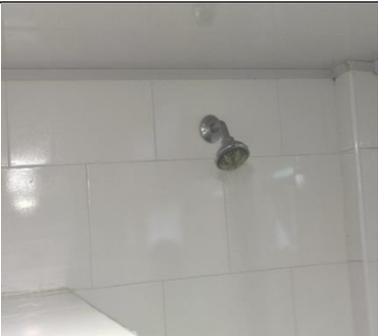
15	Se observó que en una de las duchas del baño de hombres está saliendo el agua sin presión.

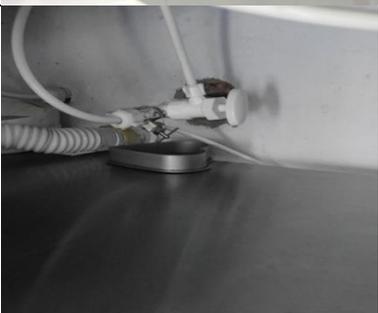
16	Se observó fuga en lavaplatos.

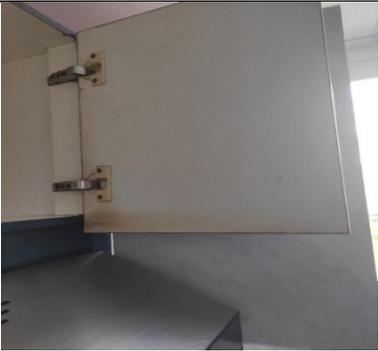
No.	Situaciones Encontradas	Evidencia	Contrato Asociado	Observación OCI
17	Evidenció que algunos de los gabinetes de la cocina están en mal estado.

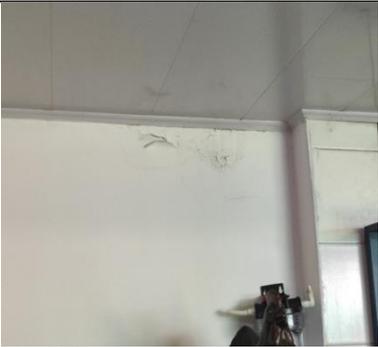
18	Se observó humedad en pared de cocina.

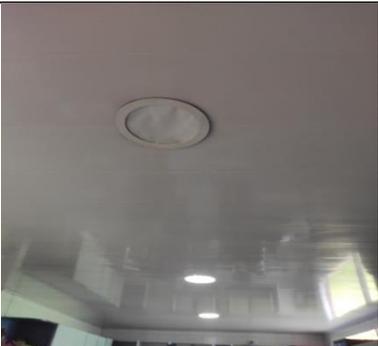
19	Se evidenció que una de las luminarias del comedor no funciona.

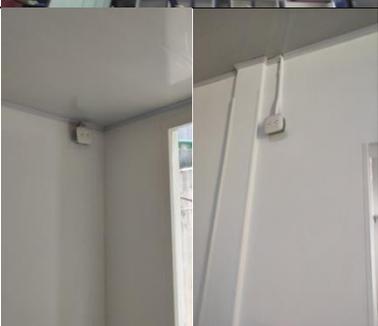
20	Se observó 2 toma corrientes mal ubicadas, el contratista que realizó el techo la dejó instalada así.

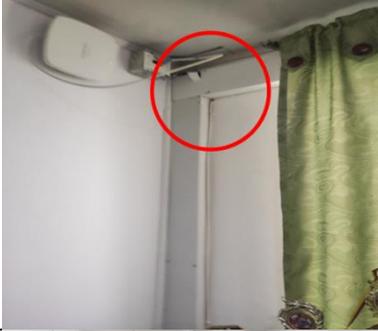
No.	Situaciones Encontradas	Evidencia	Contrato Asociado	Observación OCI
21	Se observó que en la canaleta que pasa por la sala, presenta filtraciones.

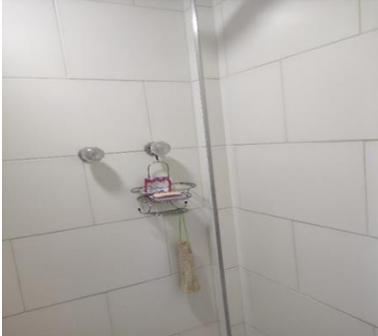
22	No se observó instalación de accesorios de baño, en los baños de mujeres ni hombres.

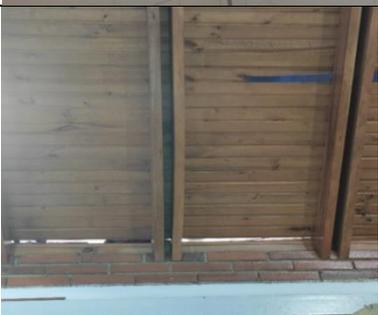
23	Se observó que el techo de madera en donde está la zona de gimnasio está roto.

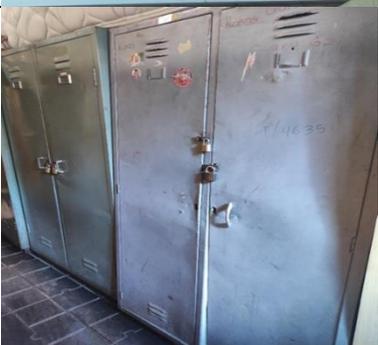
Contratista de Obra - Proceso UAECOB-LP- 013-2022	
24	Se evidenció cómodas en mal estado.

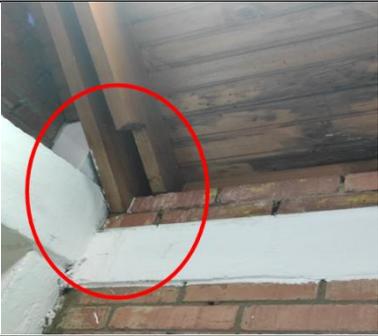
No.	Situaciones Encontradas	Evidencia	Contrato Asociado	Observación OCI
25	31. Se observó en el techo en donde están ubicadas las cómodas, se está filtrando el agua.

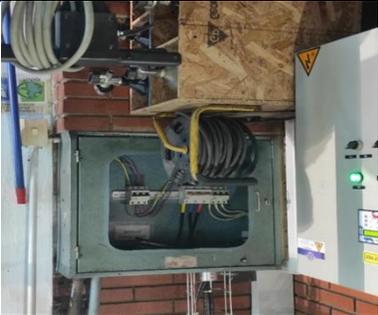
Ninguno	
26	Se evidenció caja eléctrica sin rótulo y vidrio.

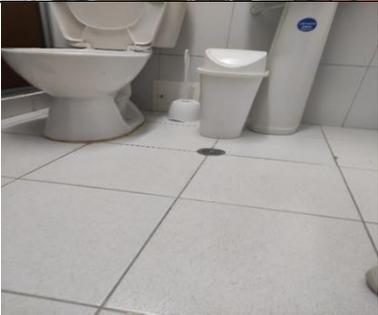
Contratista de Obra - Proceso UAECOB-LP- 013-2022	
27	Se evidenció que el sifón del baño de hombres no funciona, debido a que el piso quedo desnivelado.

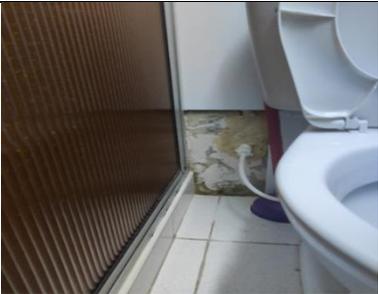
Ninguno	
28	Se evidenció faltante de baldosa en baño de hombres, esto debido a un arreglo que se hizo.

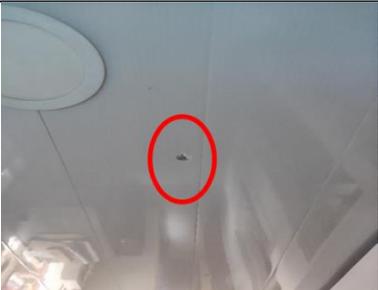
No.	Situaciones Encontradas	Evidencia	Contrato Asociado	Observación OCI
29	Se observó hueco en techo en pasillo de la guardia.

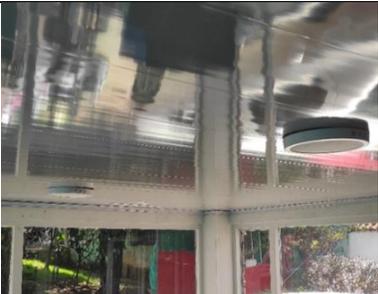
30	Se evidenció columna en área de guardia en mal estado.	<i>cuadro b12</i>		
31	Se observó que las luminarias del techo de la guardia no se instalaron como las demás, es decir no se incrustaron en el techo.

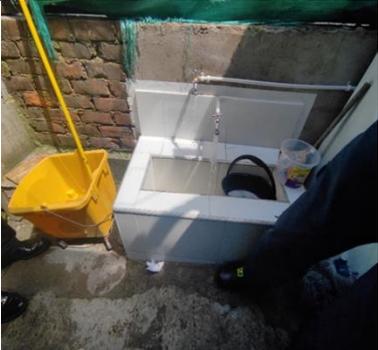
33	Se observó que las llaves de agua instaladas en la zona en donde se lava los traperos, se instaló inadecuadamente ya que el agua pega en las baldosas y esto hace que no se puedan lavar bien y se desperdicie agua.

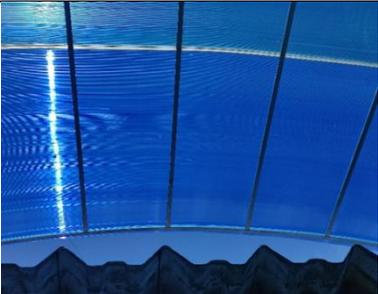
No.	Situaciones Encontradas	Evidencia	Contrato Asociado	Observación OCI
34	Se evidenció filtraciones de agua en cubiertas de la sala de máquinas

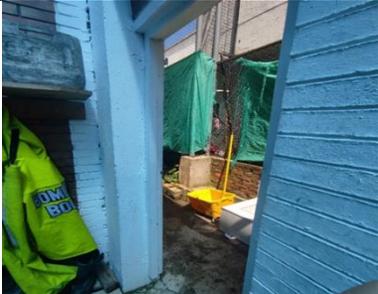
Contratista de Obra - Proceso UAECOB-LP-013-2022	
35	Se evidenció que se cayó la puerta que da el paso a la zona en donde se lavan los traperos.

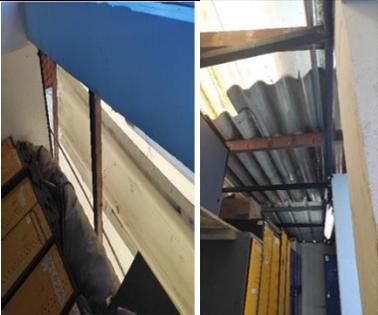
Ninguno	
36	Se evidenció en la otra zona en donde están ubicadas las cómodas, que las tejas en están en mal estado y se filtra el agua.

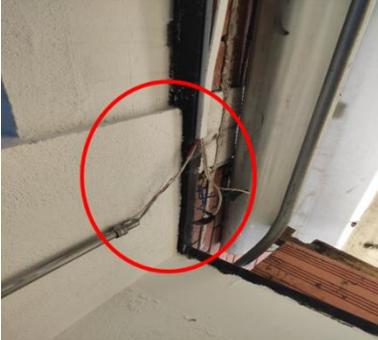
37	Se evidenció instalación eléctrica sin canaleta en zona de cómodas.

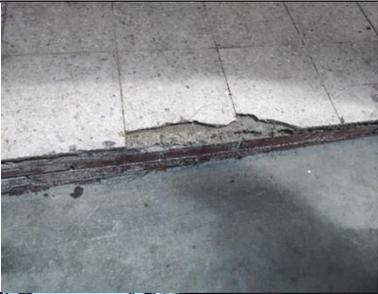
No.	Situaciones Encontradas	Evidencia	Contrato Asociado	Observación OCI
38	Se observó piso en mal estado en zona de cómodas.

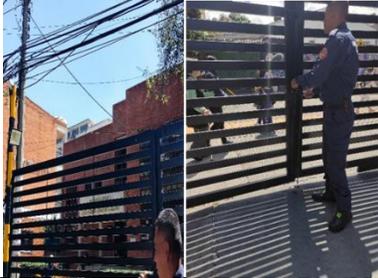
39	Se observó que el portón de la estación quedó descuadrado por arreglo de contratista, y se evidenció cables sueltos.

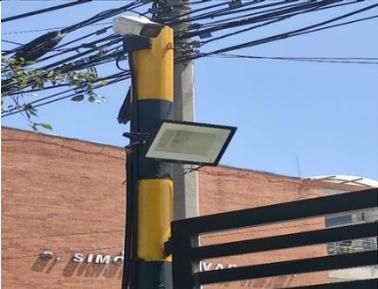
Contratista de Obra - Proceso UAECOB-LP- 013-2022	
40	Se observó que el reflector de la entrada de la estación no funciona.

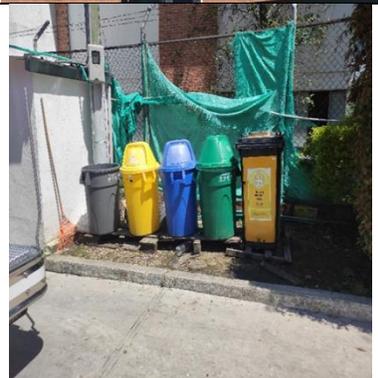
Ninguno	
41	Se observó que el punto ecológico no cuenta con techo

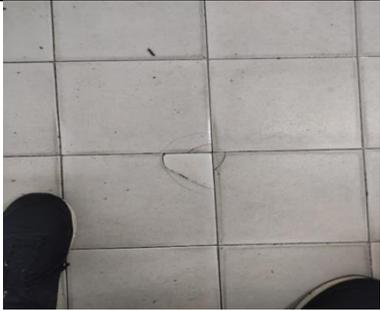
No.	Situaciones Encontradas	Evidencia	Contrato Asociado	Observación OCI
1	Se evidenció piso en cocina en mal estado.

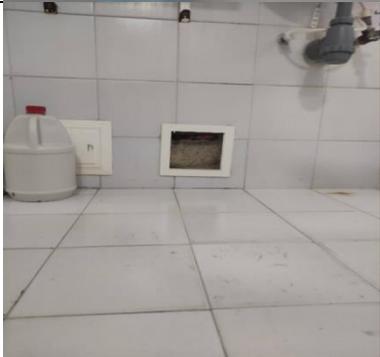
3	Se evidenció faltante de tapa en registro de agua en baño de hombres.

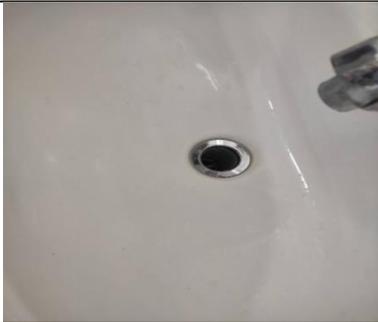
No.	Situaciones Encontradas	Evidencia	Contrato Asociado	Observación OCI
4	Se observó faltante de rejilla en lavamanos de baño de hombres.

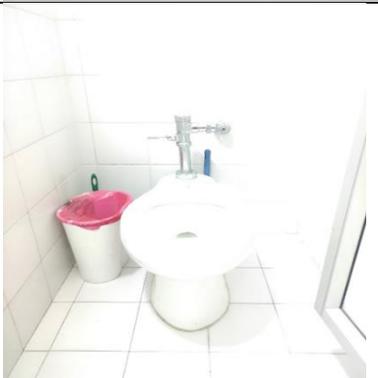
5	Se observó faltante de tapas de cisternas en baños de hombres.

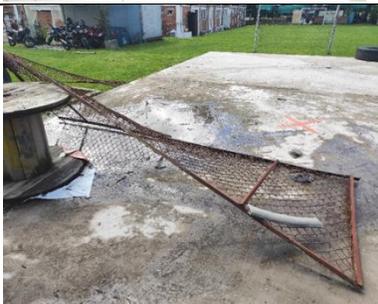
6	La observó reja tirada en donde está la plancha de entrenamiento.

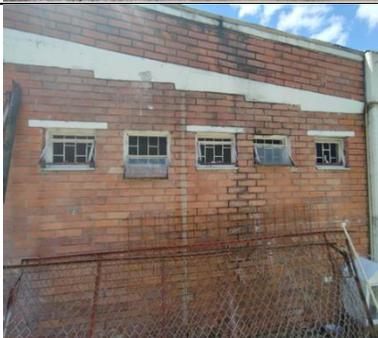
7	Se observó faltante de tres vidrios proyectantes de baño de hombres.

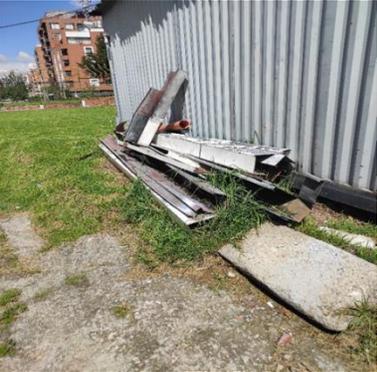
No.	Situaciones Encontradas	Evidencia	Contrato Asociado	Observación OCI
8	Se observó canaletas acumuladas en pasillo de patio, por donde está ubicado el contenedor de almacenamiento.

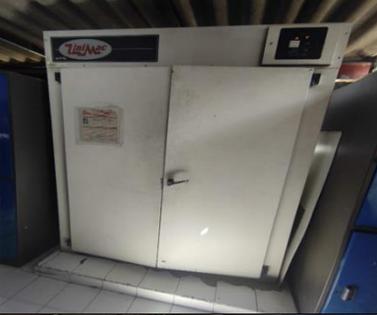
Ninguno	
9	De acuerdo a la información suministrada por la estación, la secadora no funciona óptimamente, esto debido a que cuenta con dos motores y uno de ellos no tiene ventilador, lo cual está haciendo que se recaliente y pueda fallar.

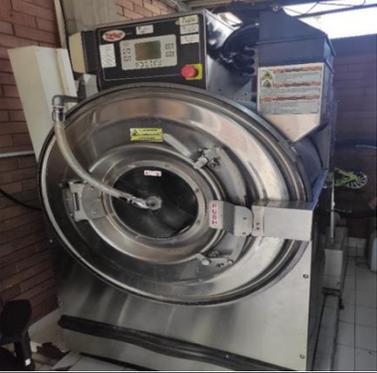
Contratista - CTO 708 2021	
10	Se observó que la lavadora no funciona, de acuerdo a la información suministrada por la estación el contratista fue a realizar el mantenimiento e informo que le hacía falta una tarjeta y a la fecha no se ha solucionado.

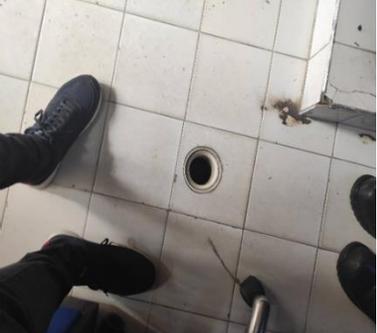
11	Se evidenció faltante de rejilla en sifón en área de lavado.

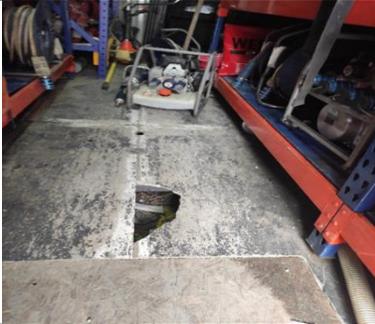
No.	Situaciones Encontradas	Evidencia	Contrato Asociado	Observación OCI
12	Se observó piso en contenedor en mal estado.

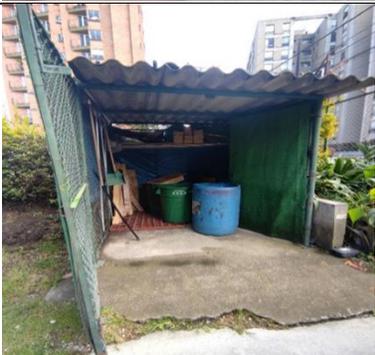
14	Se observó que el shut de basuras no cumple con la normatividad ya que este debe ser acorde para dicho almacenamiento.

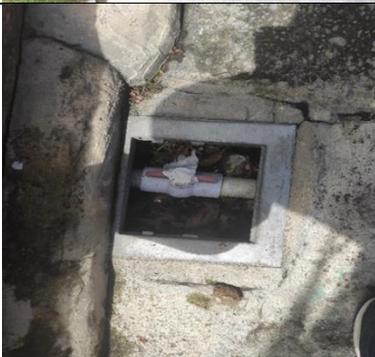
15	Se evidenció faltante de tapa de registro

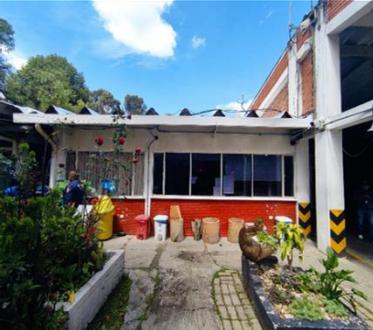
No.	Situaciones Encontradas	Evidencia	Contrato Asociado	Observación OCI
16	Se observó que las tejas de la estación son en asbesto.

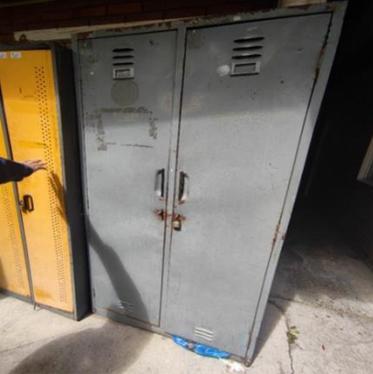
Contrato 510-2021.	
17	Se observó cómodas en mal estado.

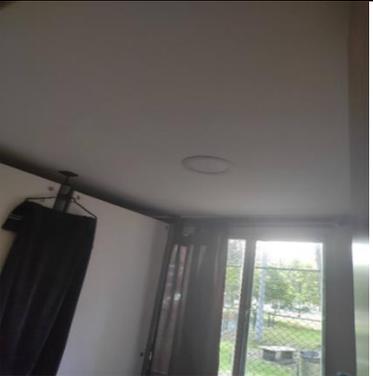
Contrato 595 de 2022	
18	Se observó luminarias en alojamiento de bomberos que no funciona y de acuerdo a la información suministrada por la estación estas se cambiaron hace 15 días.

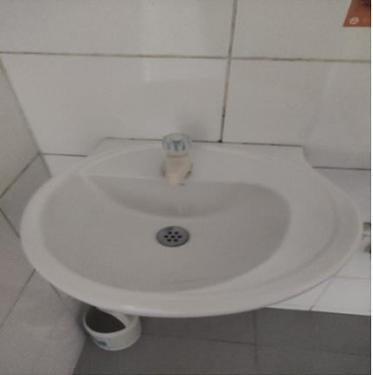
Ninguno	Durante la auditoría no se arregló esta falla, pese a que la solicitud de mantenimiento se hizo hace 1 año y aún sigue pendiente el arreglo
19	Se observó que uno de los lavamanos de baño de hombres no funciona, no sale agua.

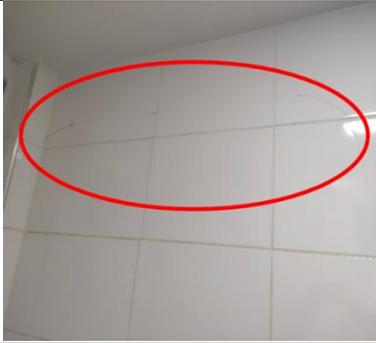
No.	Situaciones Encontradas	Evidencia	Contrato Asociado	Observación OCI
20	Se evidenció baldosa rota en baño de hombres.

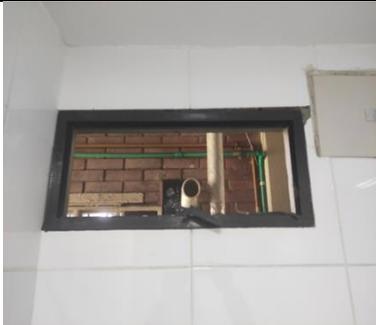
21	Se observó faltante de vidrio pequeño en baño de hombre.

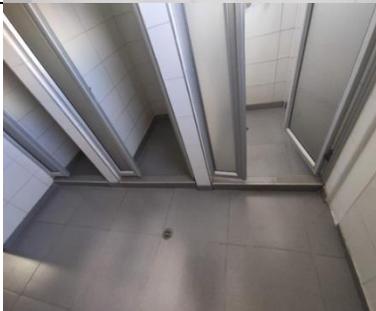
Contratista de Obra - Proceso UAECOB-LP- 013-2022	
22	Se evidenció faltante de cinta antideslizante en salida de bañeras.

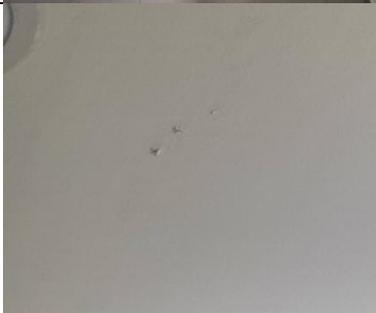
Ninguno	
23	Se evidenció pintura soplada en techo de baño de hombres.

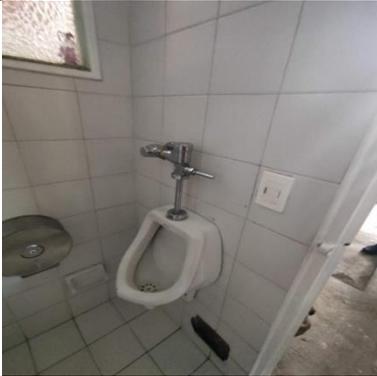
No.	Situaciones Encontradas	Evidencia	Contrato Asociado	Observación OCI
24	Se evidenció orinal en baño de sala de máquinas tapado, no funciona

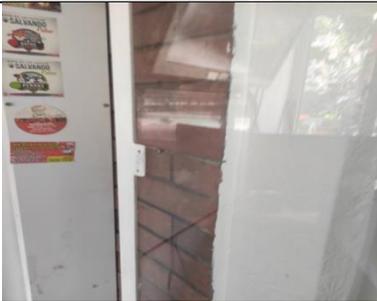
Durante la auditoría no se arregló esta falla, pese a que la solicitud de mantenimiento se hizo hace 1 año y medio y aún sigue pendiente el arreglo.
25	Se observó faltante de manija en ventadas

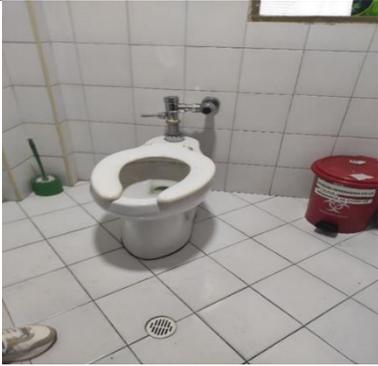
No.	Situaciones Encontradas	Evidencia	Contrato Asociado	Observación OCI
1	Se observó que el baño del primer piso la cisterna estaba en mal estado y sin tapa

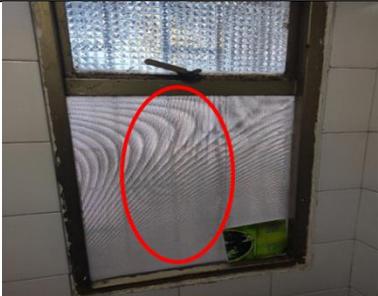
Ninguno	Durante la auditoría no se arregló esta falla, quedando pendiente este arreglo, de acuerdo con la información suministrada por el líder en la matriz de consolidado de visitas a estaciones con fecha del 17-11-2022 última revisión.
2	Se evidenció faltante de vidrio en baño del primer piso

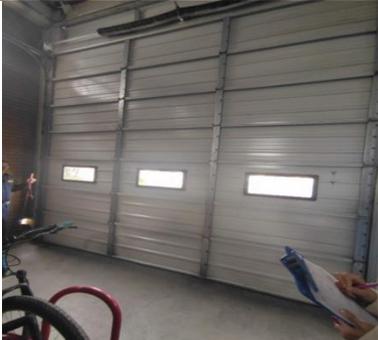
"Contratista de Obra - Proceso UAECOB-LP-013-2022"	
3	Se observó que uno de los portones de la sala de máquinas esta sin funcionar.

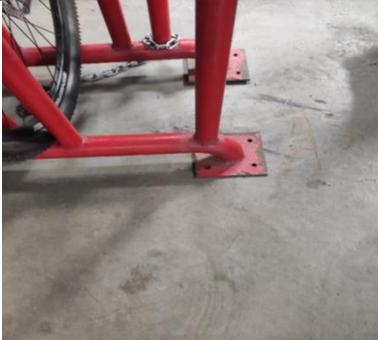
Contrato 521-2022.	
4	Se evidenció biciclero sin anclar

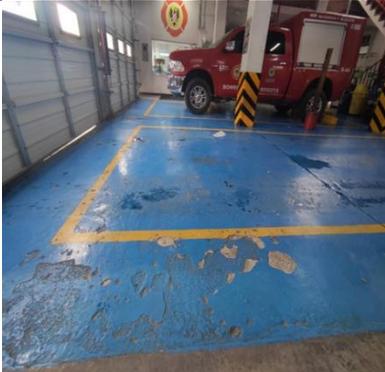
No.	Situaciones Encontradas	Evidencia	Contrato Asociado	Observación OCI
5	Observó que el piso de la sala de máquinas está en mal estado

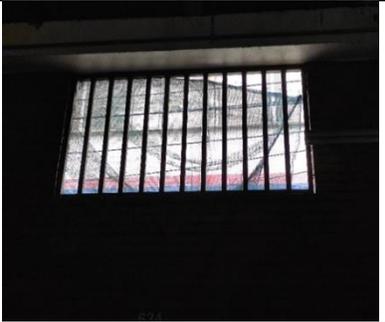
Contratista de Obra - Proceso UAECOB-LP- 013-2022	
6	Se evidenció filtración de agua en ventanas de la sala de máquinas

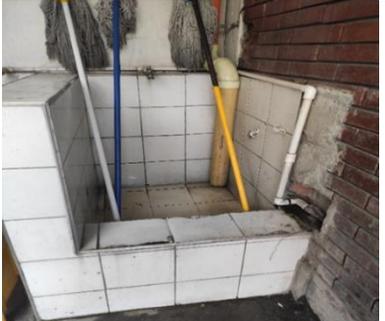
Ninguno	
7	Se observó en zona de lavado de traperos, que las baldosas están en mal estado

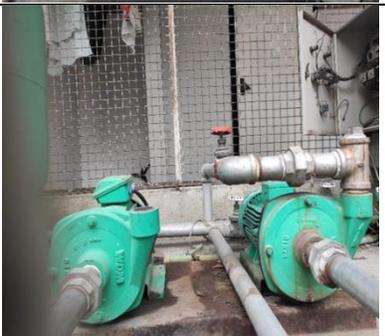
8	Se observó que la tubería en donde se encuentra el equipo hidráulico está en mal estado (oxidado)

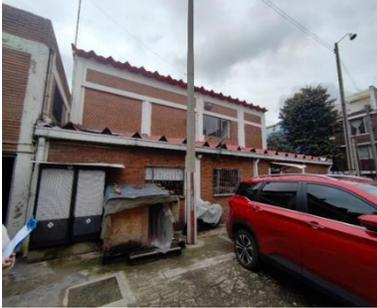
No.	Situaciones Encontradas	Evidencia	Contrato Asociado	Observación OCI
9	Se observó que las tejas de la estación son en asbesto

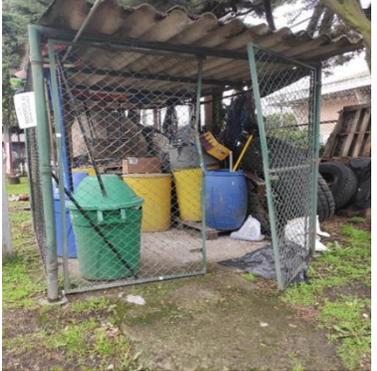
"Contratista de Obra - Proceso UAECOB-LP-013-2022"	
10	Se observó que la reja en donde se encuentra el shut de basuras, está en mal estado.

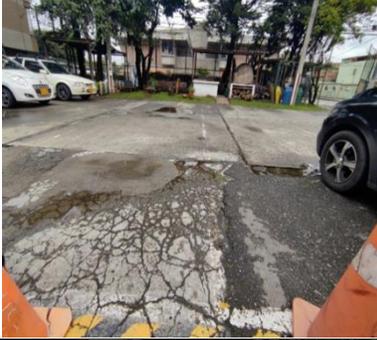
Ninguno	
11	Se observó que el piso del parqueadero está en mal estado

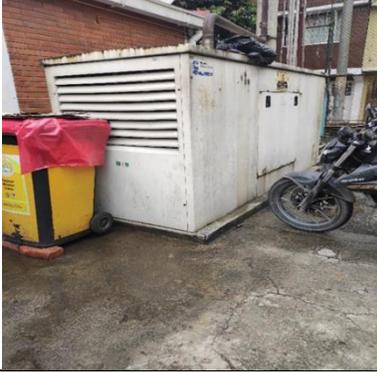
Contratista de Obra - Proceso UAECOB-LP-013-2022	
12	Se observó que en dónde se encuentra ubicada la planta eléctrica, no cuenta con un techo para que se proteja del sol y el agua

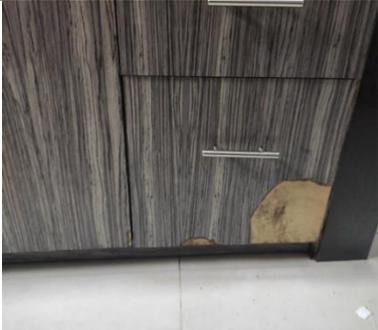
No.	Situaciones Encontradas	Evidencia	Contrato Asociado	Observación OCI
13	Se observó gabinetes de cocina en mal estado.

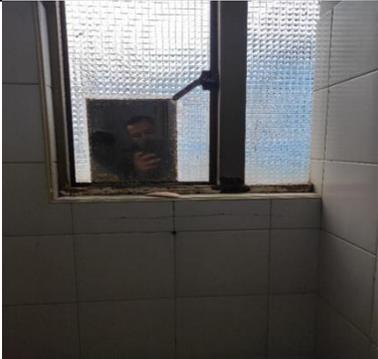
14	Se observó oxidada una de las ventadas que se encuentra en ducha de baño de hombres.

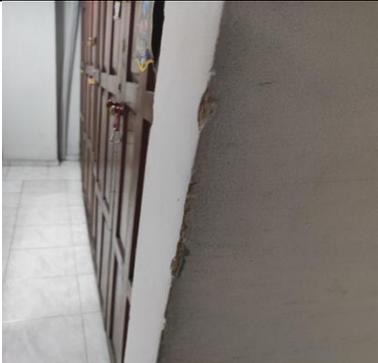
Ninguno	
15	Se observó esquinero sin resanar en alojamiento de bomberos.

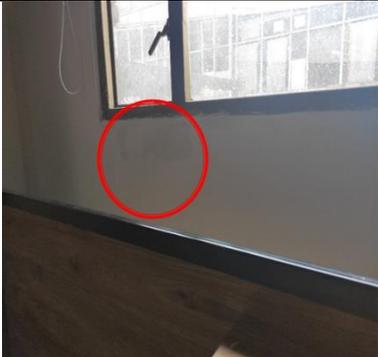
16	Se evidenció humedad en ventana de alojamiento de bomberos.

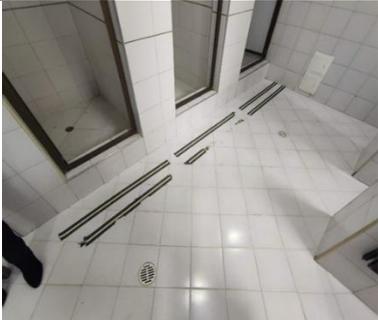
No.	Situaciones Encontradas	Evidencia	Contrato Asociado	Observación OCI
17	Se evidenció cinta antideslizante en mal estado, en la salida de duchas de baño de hombres.

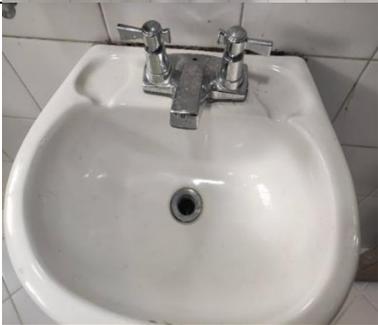
18	Se evidenció faltante de rejilla en lavamanos de baño de hombres

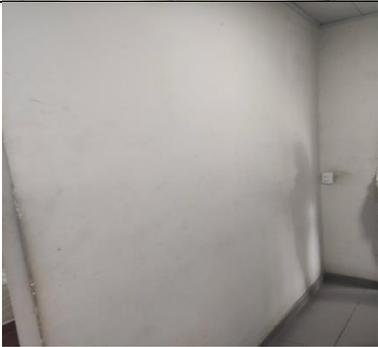
19	Se observó paredes sucias en alojamientos

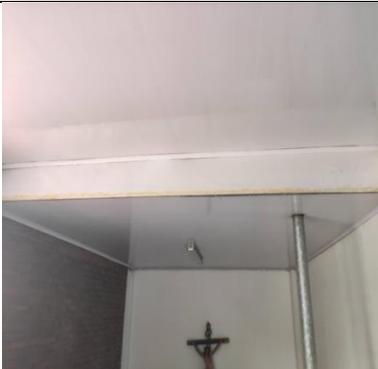
20	Se observó faltante de esquinero en techo del segundo piso

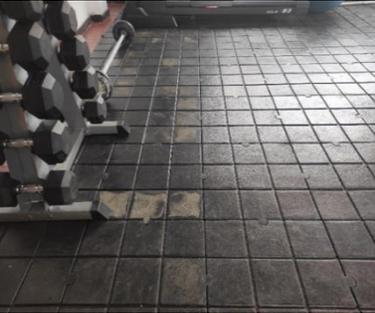
No.	Situaciones Encontradas	Evidencia	Contrato Asociado	Observación OCI
1	Se observó piso de la estación manchado.

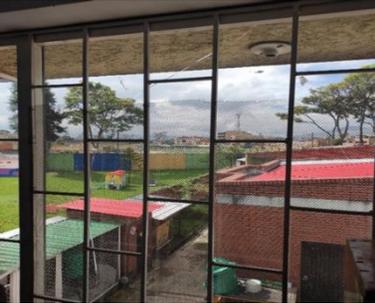
Ninguno	Durante la auditoría no se arregló esta falla, quedando pendiente este arreglo, de acuerdo con la información suministrada por el líder en la matriz de consolidado de visitas a estaciones con fecha del 17-11-2022 última revisión.
2	Se observó uno de los vidrios del Gimnasio roto.

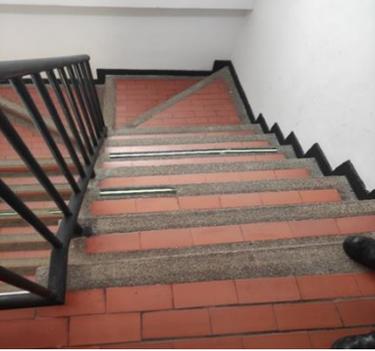
"Contratista de Obra - Proceso UAECOB-LP-013-2022"	
3	Se observó escalones sin antideslizantes

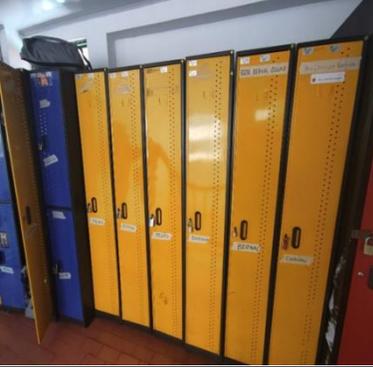
No.	Situaciones Encontradas	Evidencia	Contrato Asociado	Observación OCI
4	Se observó que los lockers de los equipos de protección personal, se encuentran ubicados junto a los dormitorios.

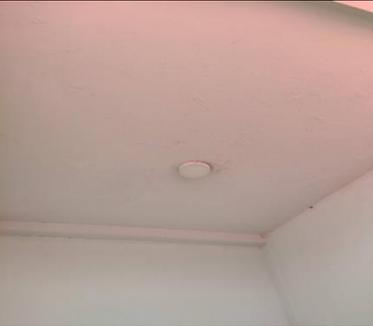
5	Se observó que el techo de las escaleras tiene la pintura inflada debido a la humedad

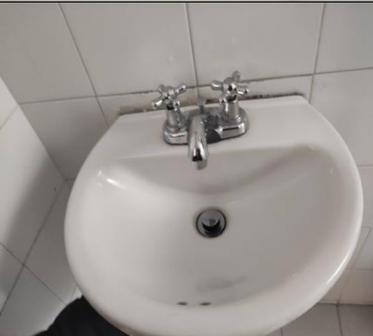
6	Se observó que en uno de los baños del segundo piso la manija del lavamanos no funciona

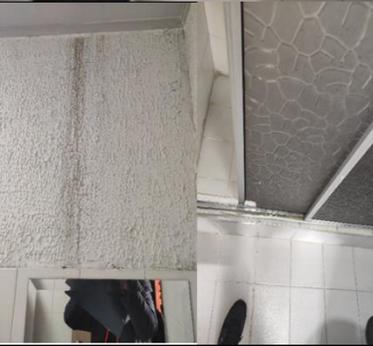
7	Se observó un baño con humedad y la puerta de la ducha rota.

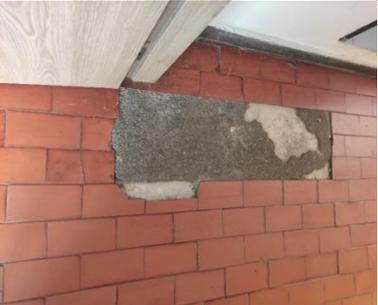
No.	Situaciones Encontradas	Evidencia	Contrato Asociado	Observación OCI
8	Se observó una parte del piso que da a la entrada de las habitaciones con baldosas rotas

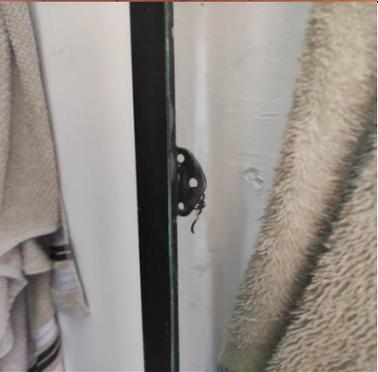
9	Se observó ventana de habitación sin manija.

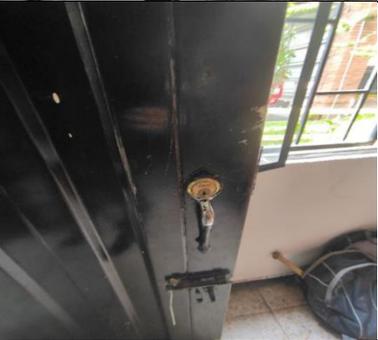
10	Se observó puerta de habitación sin llave, para lo que se tiene una cuerda amarrada en caso de que esta puerta se cierre.

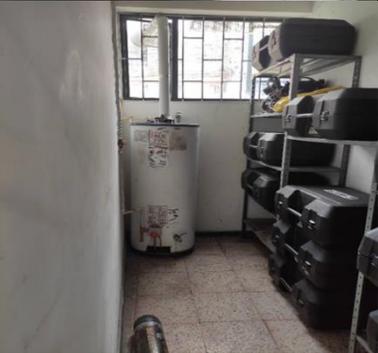
11	Se observó un cuarto en donde se tiene el calentador y juntó a él los trajes de autocontenido.

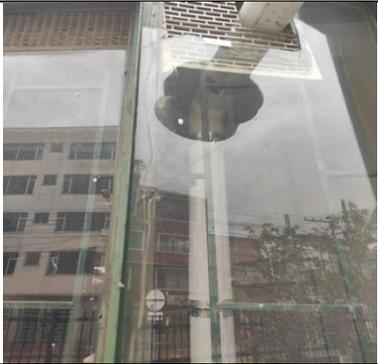
No.	Situaciones Encontradas	Evidencia	Contrato Asociado	Observación OCI
12	Se observó vidrio roto en el primer piso

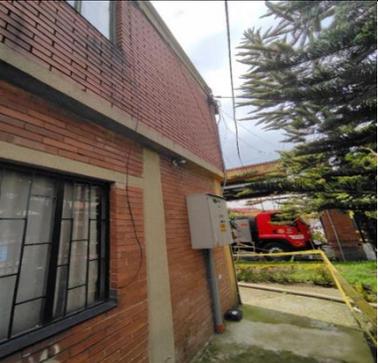
Contratista de Obra - Proceso UAECOB-LP-013-2022	
13	Se observó cables por fuera de la fachada sueltos.

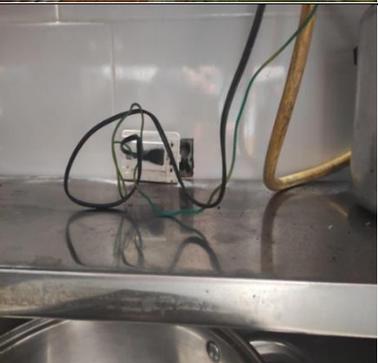
Ninguno	
14	Se observó tomacorriente de la estufa despegado.

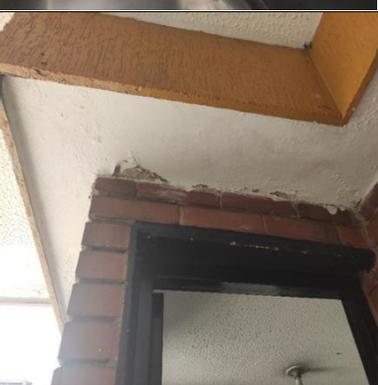
15	Se observó baño de oficina con filtración de agua en el techo

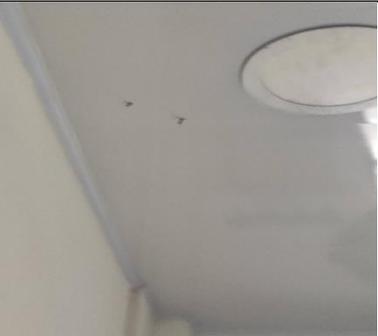
No.	Situaciones Encontradas	Evidencia	Contrato Asociado	Observación OCI
16	Se observó techo de habitación del primer piso rota con objetos anclados.

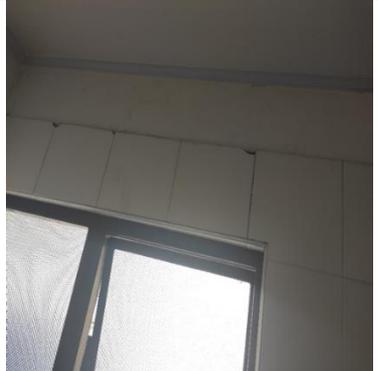
17	Se observó baldosas de baño rotas

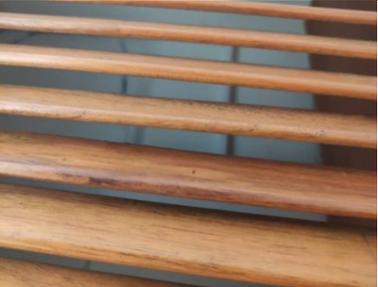
18	Se observó closet con taco de luz dentro del mismo

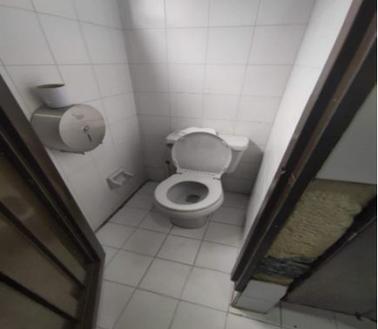
19	Se observó que las puertas de los sanitarios no cierran completamente

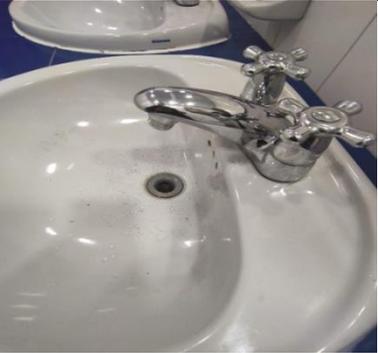
No.	Situaciones Encontradas	Evidencia	Contrato Asociado	Observación OCI
	para evitar el desperdicio de agua.			
21	Se observó lavamanos y baño sin rejilla

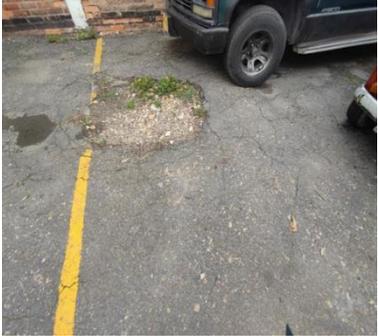
22	Se observó piso de parqueadero desgastado.

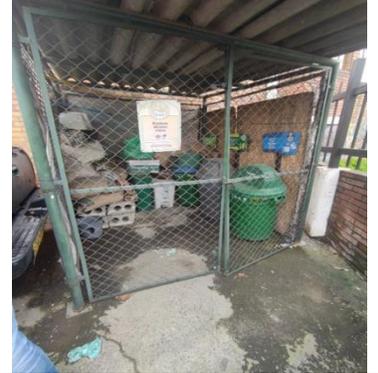
Contratista de Obra - Proceso UAECOB-LP-013-2022	
23	Se observó cuarto de residuos ubicado en el parqueadero, sin embargo, este no cuenta con las adecuaciones necesarias

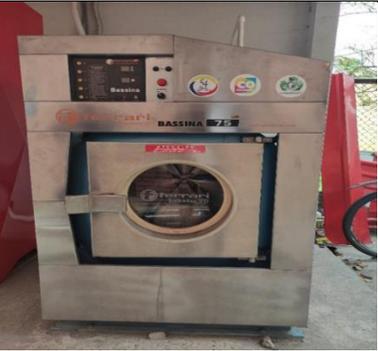
No.	Situaciones Encontradas	Evidencia	Contrato Asociado	Observación OCI
24	Se observó lavadora fuera de servicio.

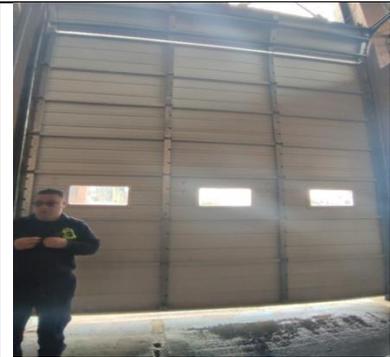
No.	Situaciones Encontradas	Evidencia	Contrato Asociado	Observación OCI
1	Se observó que la puerta de la entrada y salida de la máquina no funciona.

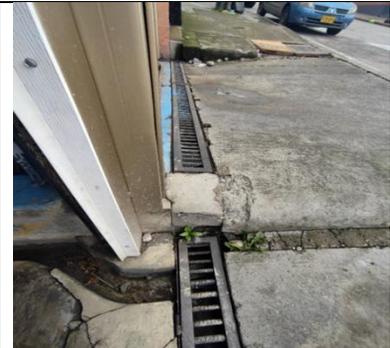
Contrato 521-2022	Durante la auditoría no se arregló esta falla, quedando pendiente este arreglo, de acuerdo con la información suministrada por el líder en la matriz de consolidado de visitas a estaciones con fecha del 17-11-2022 última revisión.
2	Se observó que por fuera de la estación se encuentra una canal la cual está mal estructurada dado a que el tubo del desagüe está más alto que la canal, y esto hace que el agua se entre a la estación.

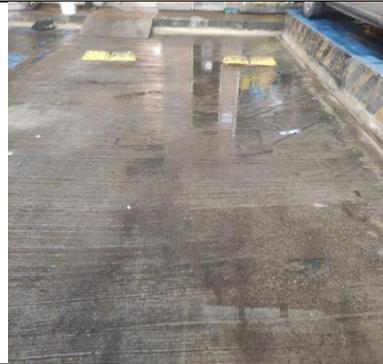
No.	Situaciones Encontradas	Evidencia	Contrato Asociado	Observación OCI
3	Se observó parte del piso por donde entran las máquinas en mal estado.

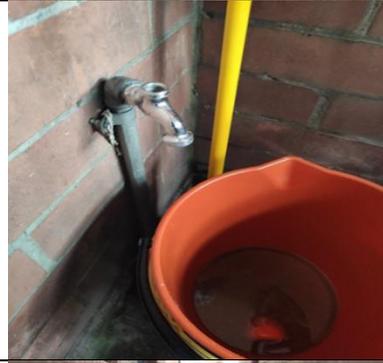
4	Se observó llave del agua junto al lavadero sin manija.

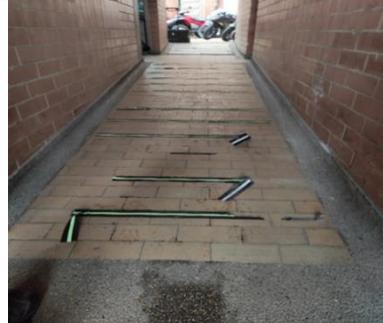
Ninguno	
5	Se observó rampa en el pasillo de la estación con antideslizantes en mal estado.

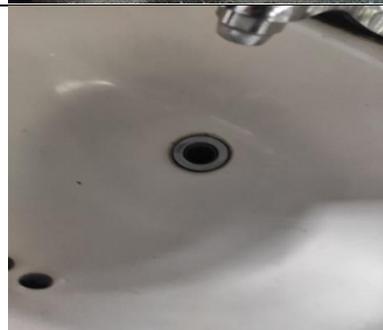
6	Se observó lavamanos sin rejillas.

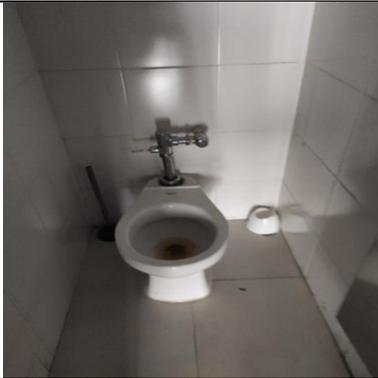
No.	Situaciones Encontradas	Evidencia	Contrato Asociado	Observación OCI
7	Se observó inodoros sin tapa.

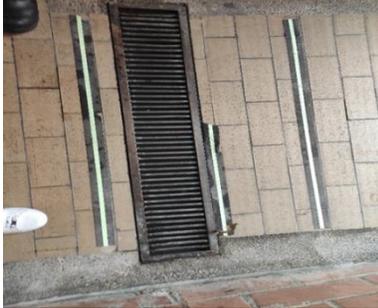
8	Se observó rejilla al interior de la estación que se tapa cuando llueve.

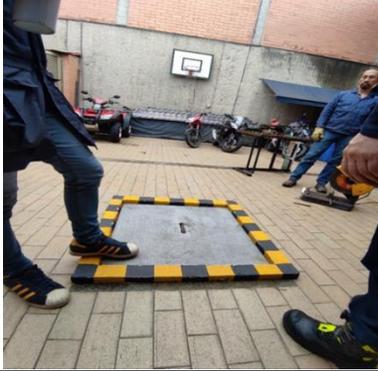
9	Se observó tanque de agua limpia con filtraciones de agua lluvia y adicional el borde de la tapa puede ser peligroso teniendo en cuenta que es muy alto

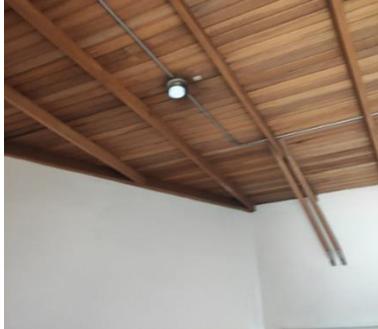
Contratista de Obra - Proceso UAECOB-LP-013-2022	
10	Se observó bombillo en habitación dañado.

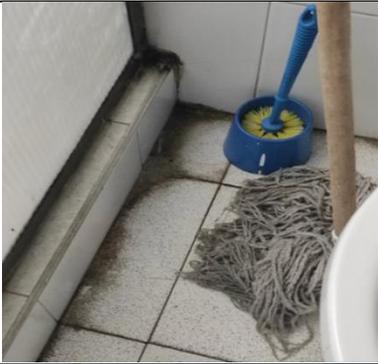
No.	Situaciones Encontradas	Evidencia	Contrato Asociado	Observación OCI
11	Se observó baño de habitación con problemas de humedad.

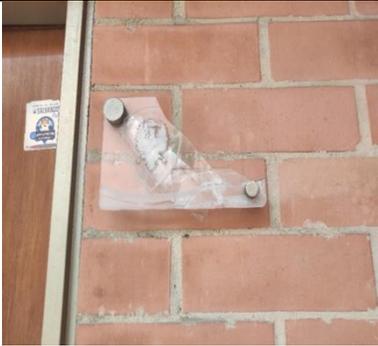
12	Se observó letreros de habitación roto.

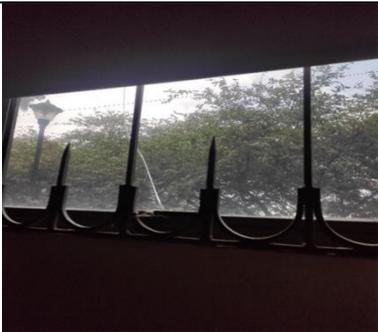
13	Se observó ventana de habitación rota.

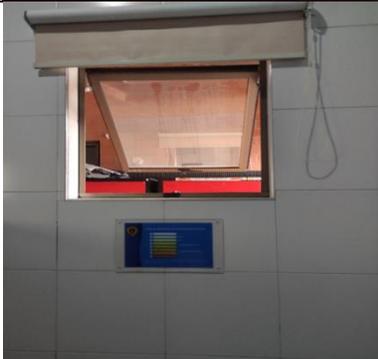
"Contratista de Obra - Proceso UAECOB-LP-013-2022"	
14	Se observó ventana de baño que no cierra.

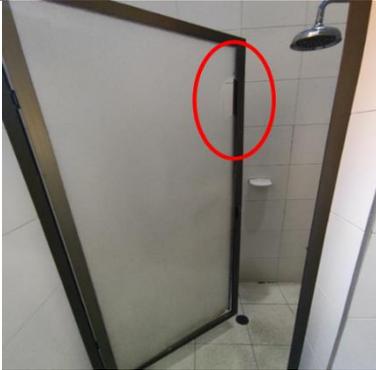
No.	Situaciones Encontradas	Evidencia	Contrato Asociado	Observación OCI
15	Se observó puerta de ducha en mal estado.

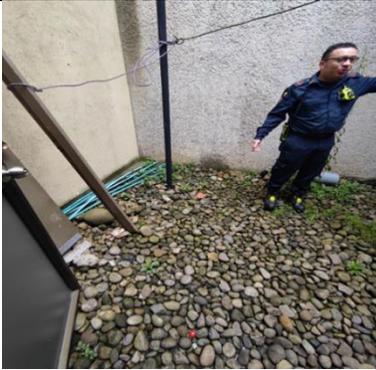
16	Se observó cables amarrados a palos para colgar la ropa, dado a que la estación no cuenta con cuerdas para esto.

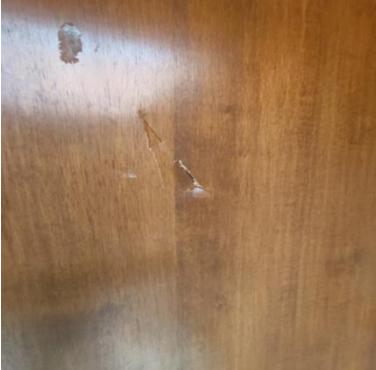
17	Se observó puertas de habitación rota.

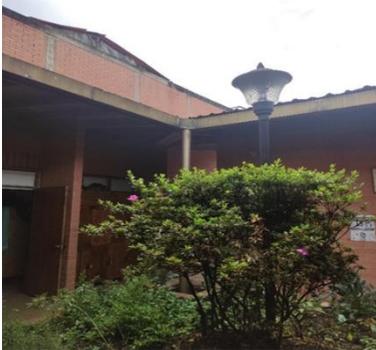
No.	Situaciones Encontradas	Evidencia	Contrato Asociado	Observación OCI
20	Se observó canales al interior de la estación que no son eficaces y al llover se tapan y permiten que el agua entre a la estación.

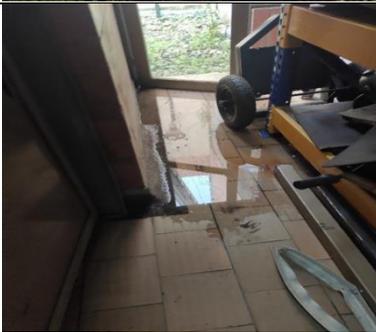
21	Se observa filtración de agua en cuartos de almacén.

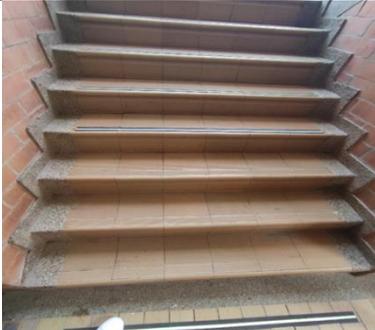
No.	Situaciones Encontradas	Evidencia	Contrato Asociado	Observación OCI
24	Se observó escalones sin antideslizantes

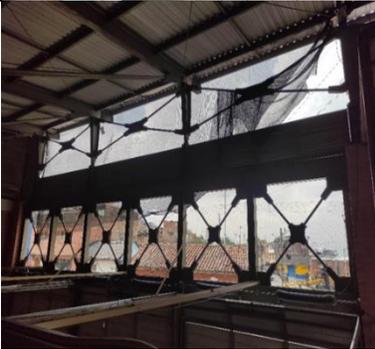
25	Se observó que la parte superior de la puerta de la zona de máquinas tiene poli sombras para la lluvia y para evitar el ingreso de palomas

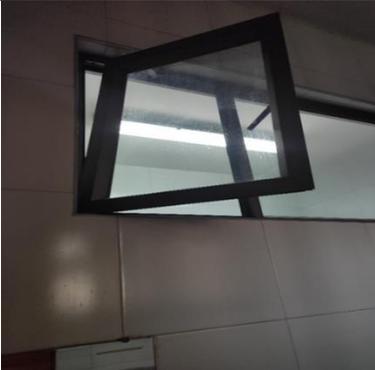
26	Se observó ventana de baño sin ajustar

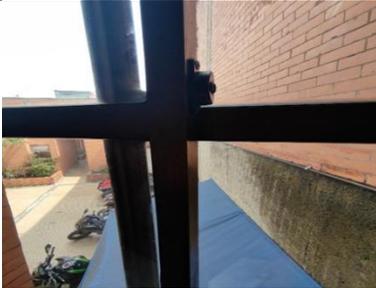
No.	Situaciones Encontradas	Evidencia	Contrato Asociado	Observación OCI
28	Se observó ventanas sin manijas

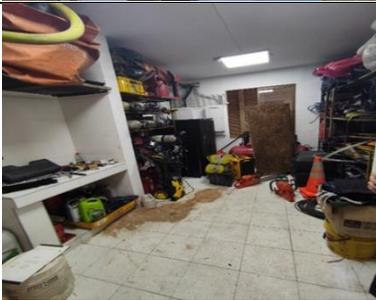
Ninguno	
29	Se observó zona de almacén con poco espacio

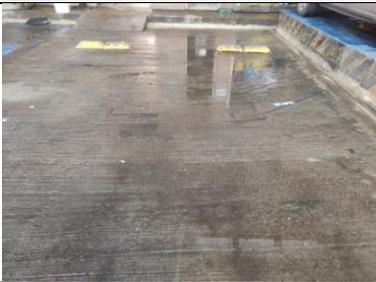
Contrato de mobiliario especializado CON 595 de 2022	
30	Se observó filtración de agua dentro de la zona de máquina
